Studie korozního stavu extrahovaných čepových částí kovových kořenových nástaveb

A Study of Corrosion of Root Parts of Metallic Post and Core Reconstructions after their Extraction

Venclíková Z.¹, Fojt J.², Joska L.²

Čes. Stomat., roč. 114, 2014, č. 6, s. 101-108

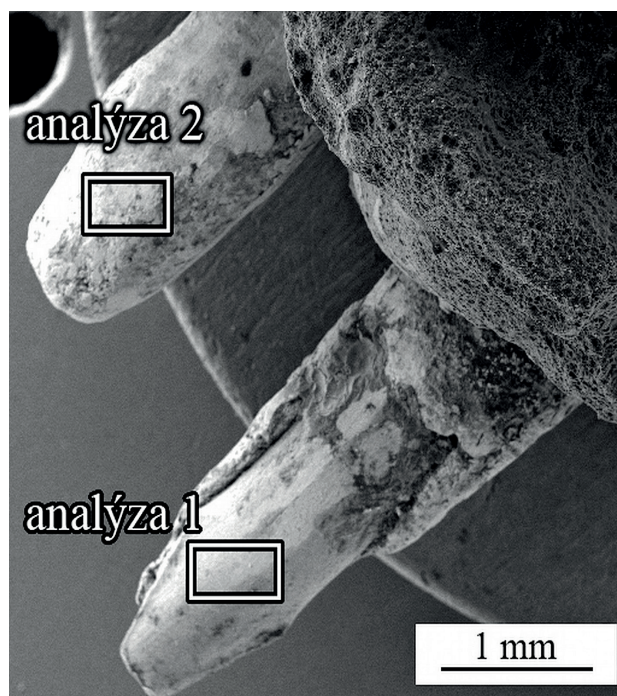
Obr. 4 Stav čepů

Rozbor se týkal zubu 25, ošetřeného kořenovou nástavbou ze slitiny Koldan a fazetovanou korunkou ze slitiny Aurix. Nástavba byla exponována v ústech po dobu 22 let. Následkem zubního kazu v oblasti radixu došlo k jejímu uvolnění, proto byla i s korunou odstraněna. Kořen zůstal *in situ*. Makroskopicky

je jeden z kořenových čepů neporušen, druhý má odhalené jádro (obr. 4). Výsledky analýz označených míst jsou shrnuty v tabulce 4.

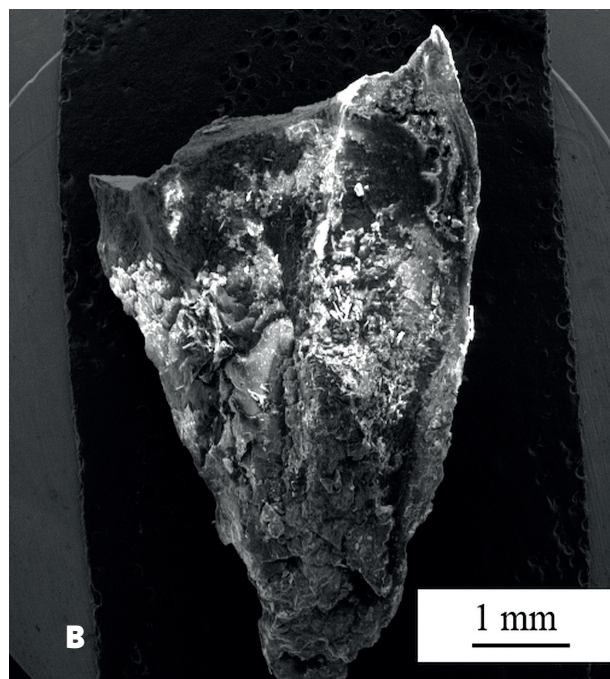
Obr. 5 Kořenový čep (a) a část kořene (b) s vyznačením analyzovaných míst

K analýze určený zub 15 byl ošetřen kořenovou nástavbou ze slitiny Koldan a korunkou, sloužící jako pilířová konstrukce můstku, ze slitiny Aurosa. Nástavba byla exponována v ústech 29 let. Vzhledem k RTC nálezu s resorpcí kosti v oblasti kořene byla indikována extrakce se sejmutím korunky. Byl zjištěn podélně rozlomený radix.

Tento případ je velmi zajímavý. Kořenový čep byl pravděpodobně konstruován *lege artis*. Analýza v těsném okolí otvoru na špici hrotu prokázala zastoupení komponent odpovídající prvkovému složení korozivzdorné oceli. Průměrné hodnoty koncentrací z několika analyzovaných míst jsou shrnuty v tabulce 5. Pokud se skutečně jednalo o tento typ nosného materiálu, pak je korozní stav hrotu překvapující. Prozatím i v případě použití nosného prvku z uhlíkové oceli bylo konstatováno pouze rovnoměrné napadení a uvolnění korozních produktů do okolní tkáně. V tomto případě došlo k odkorodování hrotu čepu, přičemž obecně lze u korozivzdorné oceli předpokládat výrazně vyšší korozní odolnost ve srovnání s ocelí uhlíkovou. Zda u této kořenové nástavby šlo o materiálovou vadu, zvýšenou agresivitu korozního prostředí, nerovnoměrnou korozi či jiný vliv (např. fraktura preparací oslabeného kořene), lze pouze spekulovat.

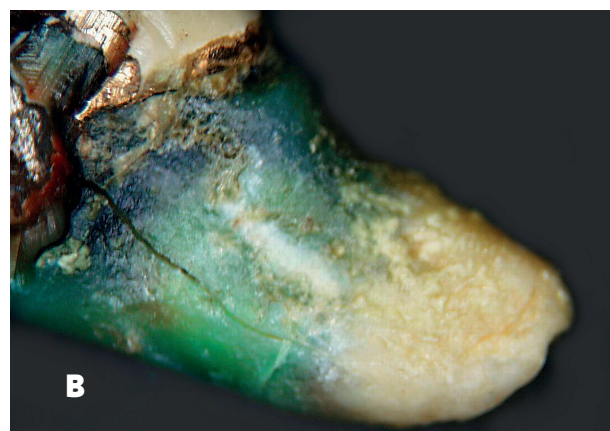
Obr. 6 RTG snímek zubu 24 (a), stav kořene po expozici 10 let (b)

Předmětem analýzy byl úplný zub 24 s kořenovou nástavbou zhotovenou ze slitiny Konstrulit a fazetovanou korunkou, sloužící jako pilířová konstrukce můstku, ze slitiny Aurix. Doba expozice byla 10 let. Extrakce byla indikována pro hnisavou exsudaci z parodontálního chobotu a eliminaci zubu. V oblasti kořene je patrna prasklina korespondující s délkou kořenového čepu (obr. 6b).

Kořen hodnoceného artefaktu byl v části těsně pod korunkou zbarven výrazně do modro-černa, ve

vzdálenějších partiích převládla zelená. Analýzy prokázaly přítomnost stříbra (černé zbarvení) a mědi (zelená barva) v kořeni. Bylo zjišťováno, do jaké hloubky od hranice korunky bylo možné tyto kovy

detekovat. V případě stříbra to bylo o 1,4 mm, měď pronikla do vzdálenosti 3,7 mm.
