Studie korozního stavu extrahovaných čepových částí kovových kořenových nástaveb

A Study of Corrosion of Root Parts of Metallic Post and Core Reconstructions after their Extraction

Venclíková Z.¹, Fojt J.², Joska L.²

Čes. Stomat., roč. 114, 2014, č. 6, s. 101-108

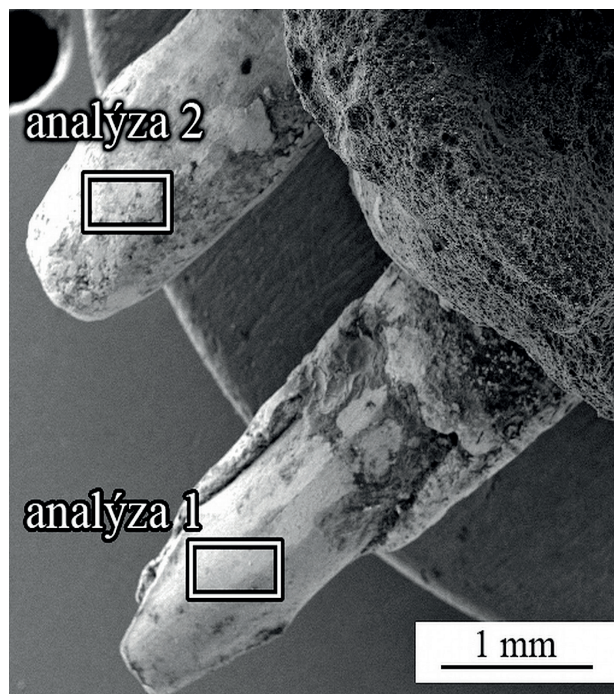
Obr. 4 Stav čepů

Rozbor se týkal zubu 25, ošetřeného kořenovou nástavbou ze slitiny Koldan a fazetovanou korunkou ze slitiny Aurix. Nástavba byla exponována v ústech po dobu 22 let. Následkem zubního kazu v oblasti radixu došlo k jejímu uvolnění, proto byla i s korunou odstraněna. Kořen zůstal *in situ*. Makroskopicky

je jeden z kořenových čepů neporušen, druhý má odhalené jádro (obr. 4). Výsledky analýz označených míst jsou shrnuty v tabulce 4.
