Studie korozního stavu extrahovaných čepových částí kovových kořenových nástaveb

A Study of Corrosion of Root Parts of Metallic Post and Core Reconstructions after their Extraction

Venclíková Z.¹, Fojt J.², Joska L.²

Čes. Stomat., roč. 114, 2014, č. 6, s. 101-108

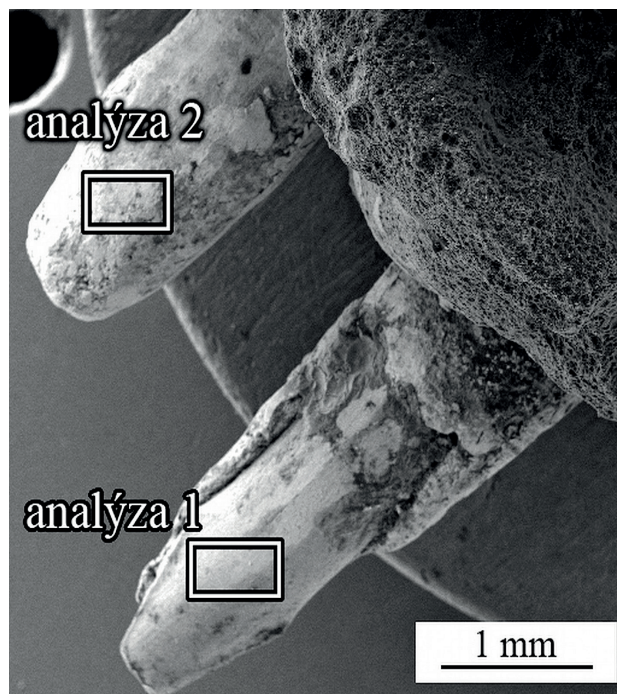
Obr. 4 Stav čepů

Rozbor se týkal zubu 25, ošetřeného kořenovou nástavbou ze slitiny Koldan a fazetovanou korunkou ze slitiny Aurix. Nástavba byla exponována v ústech po dobu 22 let. Následkem zubního kazu v oblasti radixu došlo k jejímu uvolnění, proto byla i s korunou odstraněna. Kořen zůstal *in situ*. Makroskopicky

je jeden z kořenových čepů neporušen, druhý má odhalené jádro (obr. 4). Výsledky analýz označených míst jsou shrnuty v tabulce 4.

prvek	analýza 1	analýza 2
Fe	36,8	
Cr	12,5	
Ni	4,8	
Zn	0,5	4,5
Ag		36,9
Sn		7,0

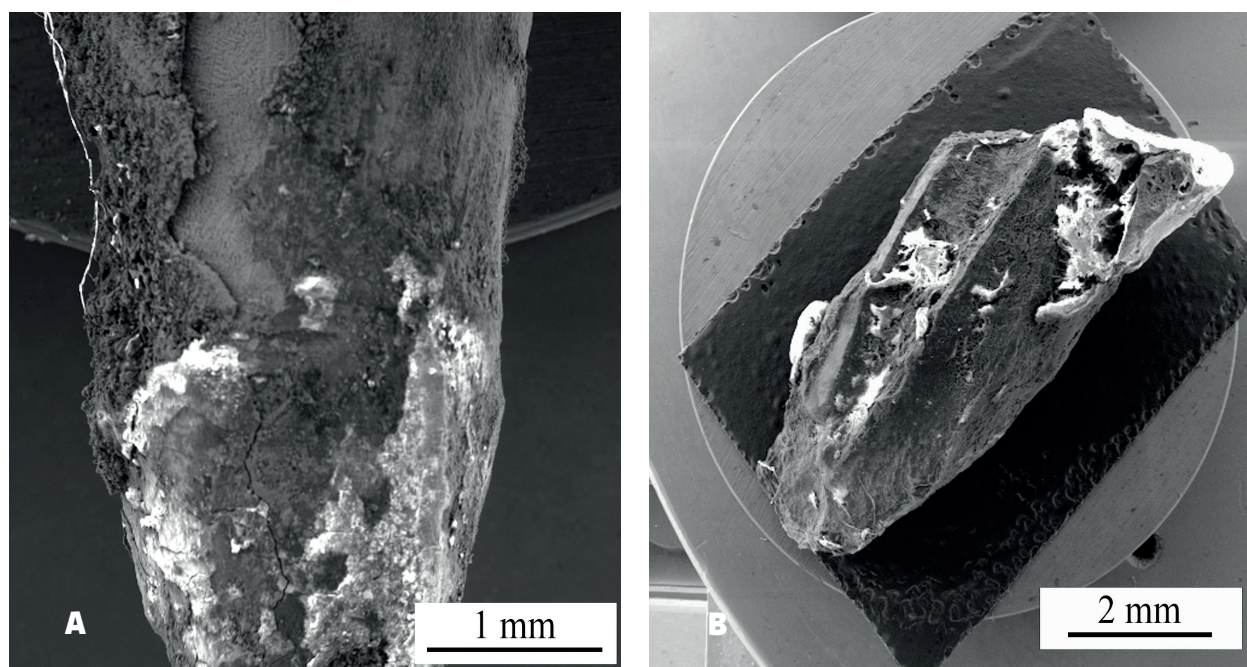
Obr. 7 Stav kořenového čepu (a) a kořene (b) po expozici 17 let

Zub 25 s kořenovou nástavbou ze slitiny Konstrulit a metalokeramickou korunkou, sloužící jako pilířová konstrukce můstku, ze slitiny Wiron. Po sedmáctileté expozici nástavby v dutině ústní došlo k podélnému lomu kořene s nutností extrakce zubu.

Analýzou se zjistilo, že kořenový čep kromě dominantního stříbra obsahoval na čtyřech analyzo-

vaných místech 10–14 % hm. mědi. V zubní tkáni přilehlé k čepu bylo nalezeno 17,0 % mědi a 4,7 % stříbra.

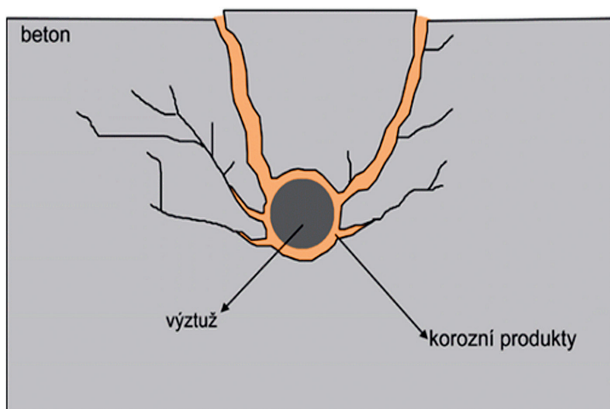
Obr. 8 Mechanismus rozlomení betonu korozními produkty ocelové výztuže (uvedeno se svolením Dr. Kouřila, VŠCHT Praha)

Vzhledem k nízké pevnosti betonu v tahu se do něj používají ocelové výztuže vyrobené nejčastěji z uhlíkové oceli. Pokud se vytvoří „vhodné“ pod-

Následným dějem je přechod hydroxidu železnatého na celé spektrum korozních produktů, jejichž objem je několikanásobně větší než objem vlastního kovu. Mezi hlavní sloučeniny patří Fe_2O_3 , $\text{Fe}(\text{OH})_2$, $\text{Fe}(\text{OH})_3$, $\text{Fe}(\text{OH})_3 \cdot 3\text{H}_2\text{O}$ s objemem dvakrát, třikrát, čtyřikrát a šestkrát větším než železo [1, 3]. Důsledkem jejich vzniku jsou tlaková pnutí, která vedou k popraskání až odpadnutí betonu (viz obr. 6 a 7).
