JE MOŽNÉ PERFORACI PRAVÉ SRDEČNÍ KOMORY PŘI IMPLANTACI ICD ŘEŠIT KONZERVATIVNĚ?

KAZUISTIKA

M. Sepši, M. Kozák, L. Křivan

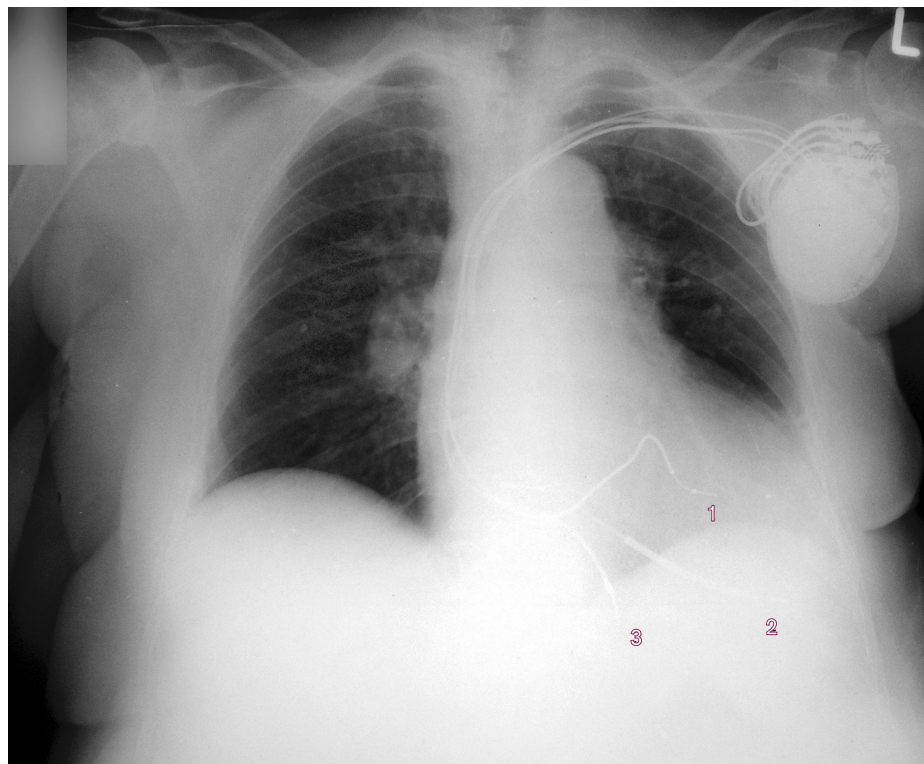
Den po výkonu bylo provedeno rentgenové vyšetření (obr. 3) a CT-vyšetření – podle nálezu defibrilační elektroda přesahuje konturu srdeční (obr. 4). Denně bylo prováděno ultrazvukové vyšetření – se stacionárním nálezem lemu perikardiální tekutiny. Před propuštěním byla provedena kontrola přístroje – stimulační práh RV i LV zůstal prakticky nezměněn, došlo ke zvýšení prahu a RA elektrodě – zvýšení na 4 V s poklesem P vlny na 0,9 mV, RTG obraz zůstal nezměněn. Nasazen prednison 20 mg denně a další kontrola byla naplánována za 14

Obr. 3. RTG-snímek (předozadní) po implantaci.

1 – stimulační elektroda pro stimulaci levé komory, 2 – defibrilační elektroda, 3 – kardiostimulační elektroda RV
