JE MOŽNÉ PERFORACI PRAVÉ SRDEČNÍ KOMORY PŘI IMPLANTACI ICD ŘEŠIT KONZERVATIVNĚ?

KAZUISTIKA

M. Sepši, M. Kozák, L. Křivan

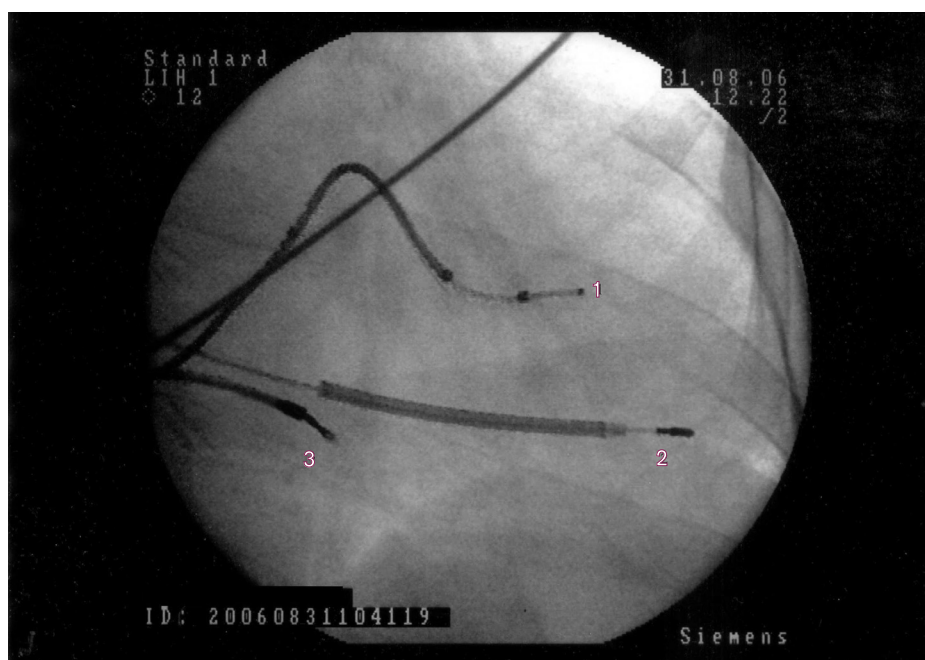
Obr. 2. Implantace kardiostimulačních elektrod do pravé komory.

1 – stimulační elektroda pro stimulaci levé komory, 2 – defibrilační elektroda, 3 – kardiostimulační elektroda

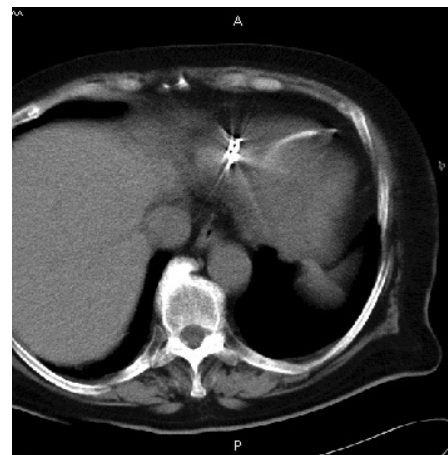
Den po výkonu bylo provedeno rentgenové vyšetření (obr. 3) a CT-vyšetření – podle nálezu defibrilační elektroda přesahuje konturu srdeční (obr. 4). Denně bylo prováděno ultrazvukové vyšetření – se stacionárním nálezem lemu perikardiální tekutiny. Před propuštěním byla provedena kontrola přístroje – stimulační práh RV i LV zůstal prakticky nezměněn, došlo ke zvýšení prahu a RA elektrodě – zvýšení na 4 V s poklesem P vlny na 0,9 mV, RTG obraz zůstal nezměněn. Nasazen prednison 20 mg denně a další kontrola byla naplánována za 14

Obr. 4. CT-snímek; hrot defibrilační elektrody mimo konturu srdeční.

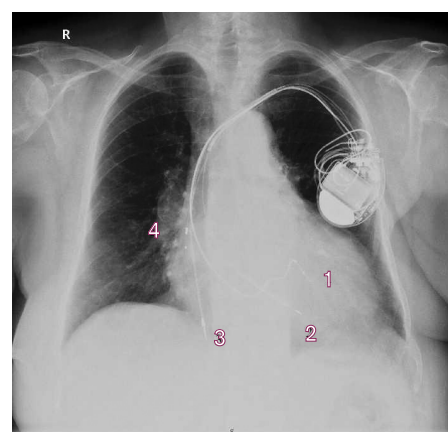
dnů od implantace. Při této kontrole zjištěna dyslokace stimulačních elektrod – RA i RV (obr. 5, 6), LV elektroda i odpor defibrilačního vinutí zůstal stabilní – rozhodnuto o revizi systému. Následovala další hospitalizace, při revizi systému byla stimulační RV elektroda umístěna blíže k defibrilační elektrodě tak, aby nedocházelo k interferenci, RA elektroda byla vyměněna

Obr. 5. Kontrola za 14 dnů od implantace – předozadní snímek.

1 – stimulační elektroda pro stimulaci levé komory, 2 – defibrilační elektroda, 3 – kardiostimulační elektroda RV, 4 – síňová elektroda

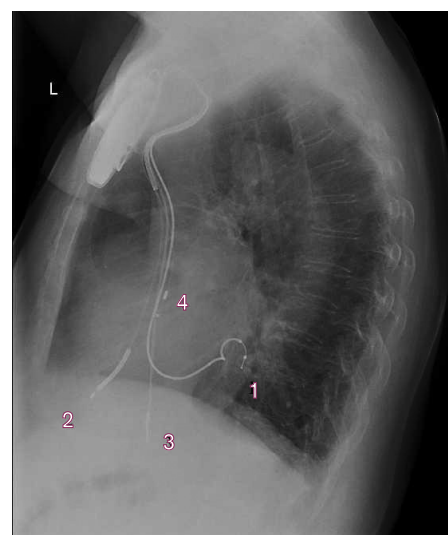
Obr. 6. Kontrola za 14 dnů od implantace – boční snímek.

1 – stimulační elektroda pro stimulaci levé komory, 2 – defibrilační elektroda, 3 – kardiostimulační elektroda RV, 4 – síňová elektroda
