NEZVYKLÁ DIAGNOSTIKA PERFORACE PRAVÉ KOMORY DEFIBRILAČNÍ ELEKTRODOU

K. Židová, M. Novák, P. Bothová, L. Groch

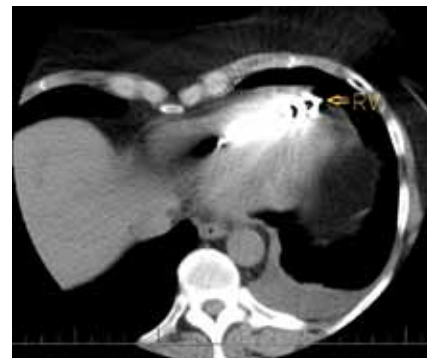
Obr. 2. CT vyšetření hrudníku – hrot defibrilační elektrody pravděpodobně zasahuje mimo srdeční konturu, nelze však jednoznačně odlišit případnou perforaci myokardu od artefaktů způsobených elektrodou (RV – defibrilační elektroda).

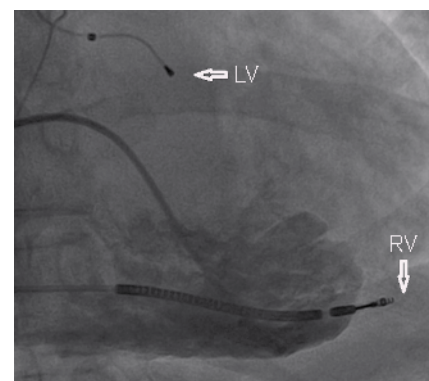
lísavé hodnoty stimulačního práhu na defibrilační elektrodě (při opakovaných měřeních práh od 0,75 V při 0,5 ms do 5 V při 1 ms), hodnoty vnímání a odporu na pravokomorové elektrodě byly v normě. Všechny elektrofyziologické parametry na dalších elektrodách byly také v mezích normy, v paměti přístroje nebyla zachycena žádná arytmiická událost. Vzhledem ke kolísajícím hodnotám stimulačního práhu a stimulaci bránice bylo vysloveno podezření na dislokaci defibrilační elektrody. Na rentgenovém snímku hrudníku případná dislokace některé z elektrod nebyla patrna, kontrolní ultrazvuk srdce taktéž jednoznačně patologický přesah elektrod neprokázal. Vzhledem k tomu, že po úpravě programace (snížení stimulačního výdeje na pravokomorové elektrodě) došlo jen k přechodnému ústupu obtíží, bylo provedeno kontrolní echokardiografické vyšetření. Nález byl stacionární, projekce se zaměřením na pravokomorovou elektrodu byly vzhledem k artefaktům a špatné vyšetřitelnosti pacientky málo výtěžné (obr. 1). Při opětovné kontrole přístroje nebyla zjištěna žádná patologie – stimulační parametry, citlivost i impedance byly na všech elektrodách v mezích normy. S ohledem na klinický obraz a suspekci na možnou perforaci pravé komory elektrodou defibrilátoru bylo doplněno CT vyšetření. CT obraz však perforaci pravé komory elektrodou jednoznačně nepotvrdil – pro četné artefakty způsobené elektrodami bylo vysloveno jen podezření na možnou perforaci (obr. 2), dále byl jako vedlejší nález popsán drobný ventrální pneumotorax do 10 mm, který podpořoval naši domněnku. Vzhledem k diagnostickým rozpakům byla nakonec provedena pravostranná ventrikulografie, na které byl jednoznačně prokázán přesah defibrilační elektrody mimo konturu pravé komory cca o 8 mm (obr. 3), a tím byla diagnóza perforace myokardu jednoznačně potvrzena.

Obr. 3. Pravostranná ventrikulografie – patrný jasný přesah defibrilační elektrody mimo konturu pravé komory (LV – levokomorová elektroda, RV – defibrilační elektroda).

Pacientka byla přeložena na kardiologické pracoviště k extrakci defibrilační elektrody za kontroly jícnovou echokardiografií. Výkon proběhl bez komplikací, dle kontrolního echokardiografického vyšetření přetrvával jen drobný perikardiální výpotek – šlo však o stacionární nález. Následně s odstupem dvou týdnů byla pacientce zavedena nová defibrilační elektroda s umístěním do spodního septa pravé komory (Durata 7F 7120Q/65 cm, St. Jude Medical, Inc., Minnesota, USA) a byl připojen původní defibrilátor. Parametry citlivosti a stimulace změ-
