TWIDDLERŮV SYNDROM – NEOBÝVKLÁ PŘÍČINA OVERSENSINGU VEDOUcí K INADEKVÁTNÍM VÝBOJŮM IMPLANTABILNÍHO KARDIOVERTERU- -DEFIBRILÁTORU

K. Židová, M. Novák, J. Lipoldová

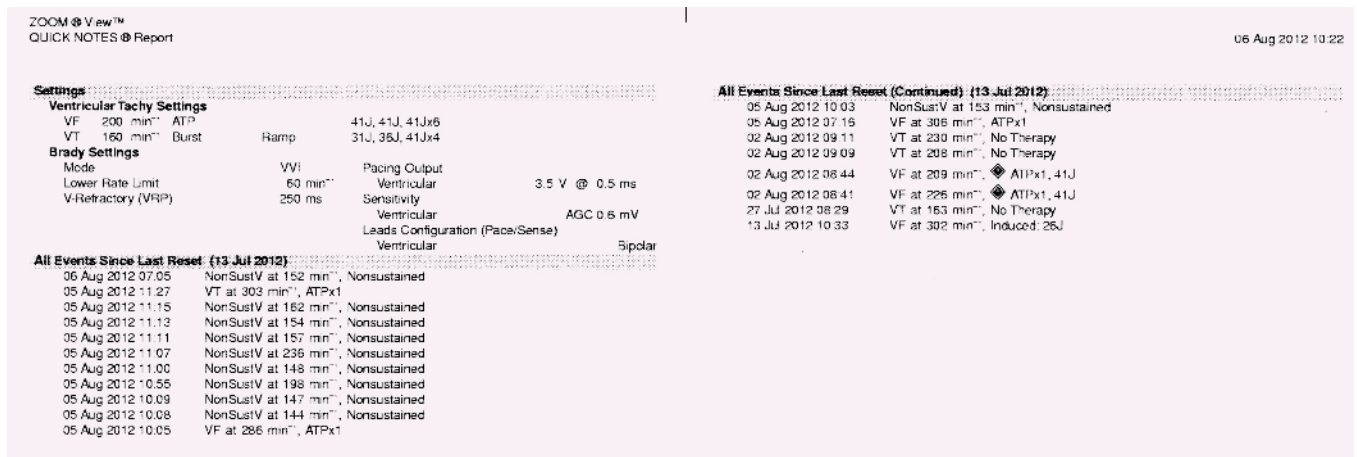
Obr. 1. Záznam arytmií v paměti ICD: opakované detekce komorových událostí do měsíce od implantace. NonSustV – nesetrválá komorová tachykardie, VT – komorová tachykardie, VF – komorová fibrilace, ATP – antitachykardická stimulace.

Měsíc po výkonu byla pacientka vyšetřena pro dva výboje defibrilátoru, při interogaci přístroje byly zjištěny opakované epizody komorových arytmií (datovány od 14. dne od implantace) – čtyři epizody v zóně komorové fibrilace, další čtyři epizody v zóně komorové tachykardie a celkem deset epizod nesetřvalé komorové tachykardie (obr. 1). Epizody byly řešeny celkem dvěma výboji a pěti antitachykardickými stimulacemi. Při kontrole

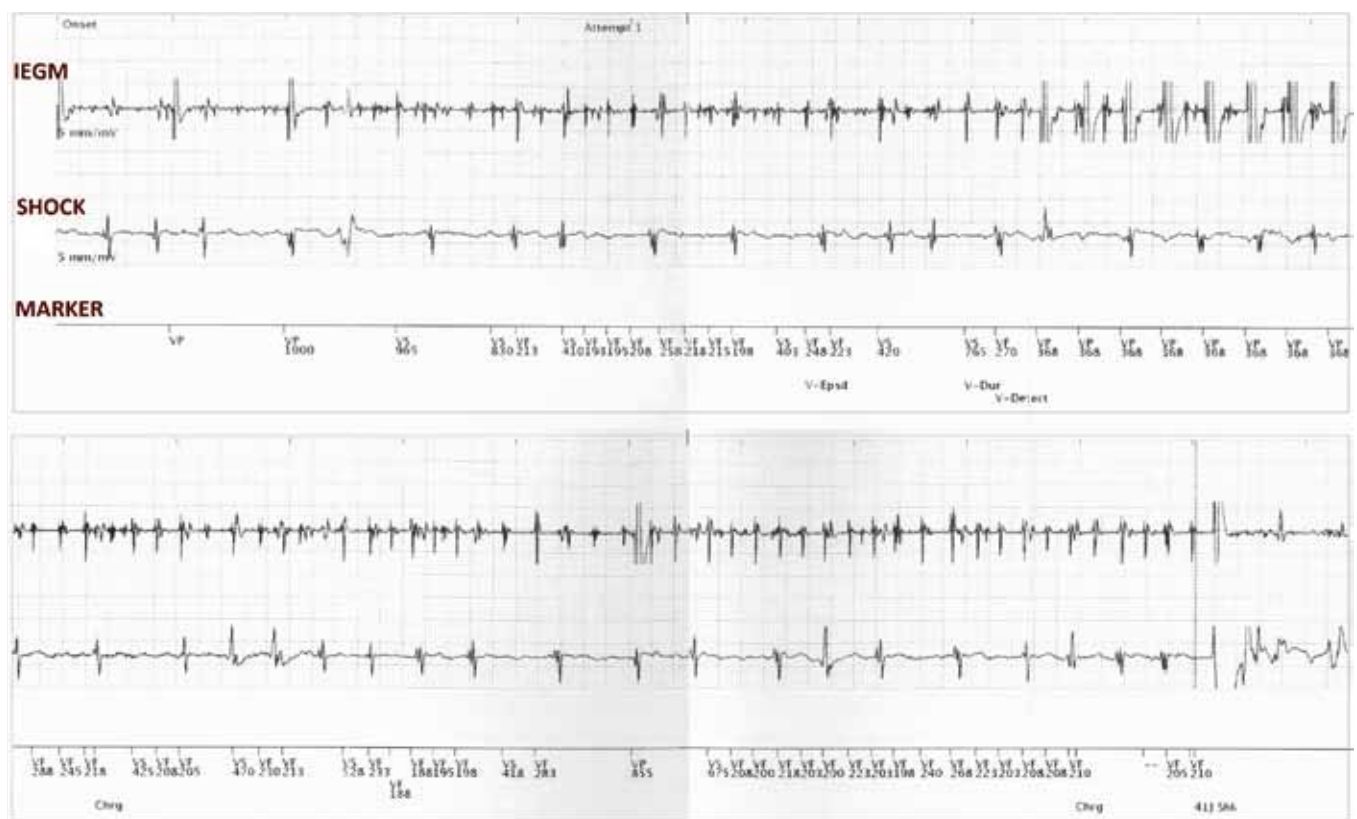
Obr. 2. Záznam události v zóně VF v paměti ICD: na intrakardiálním elektrogramu patrna porucha sensingu – undersensing R vln a současně intermitentní vnímání fibrilačních vln z pravé síně s falešnou detekcí komorové fibrilace řešené antitachykardickou stimulací a následným výbojem ICD. IEGM – intrakardiální elektrogram vnímaný defibrilační elektrodou, SHOCK – far-field IEGM – signál mezi cívkou defibrilační elektrody a pouzdem ICD, MARKER – markerový kanál zobrazující interpretaci IEGM implantabilním defibrilátorem (VS – vnímání vlastní fyziologické komorové aktivity, VF – vlastní aktivita v zóně komorové fibrilace, VP – komorová stimulace).

Po přehlédnutí intrakardiálních záznamů arytmií se u všech epizod jednalo o undersensing R vln a současně o intermitentní oversensing fibrilačních vln vedoucí k falešné detekci komorových arytmií (obr. 2, 3). Podezření na dislokaci defibrilační elektrody bylo verifikováno rentgenologicky – na rentgenovém snímku byla patrná dislokace elektrody, která se promítala do oblasti pravé síně a byla jednoznačně zkrácena (obr. 4). Již z rentgenového snímku bylo vysloveno podezření na Twiddlerův syndrom (v okolí generátoru ICD byli viditelné konvoluty tvořené povytaženou defibrilační elektrodou). Pacientka negovala manipulaci přístrojem v kapse nebo extenzivní fyzickou zátěž před přijetím.

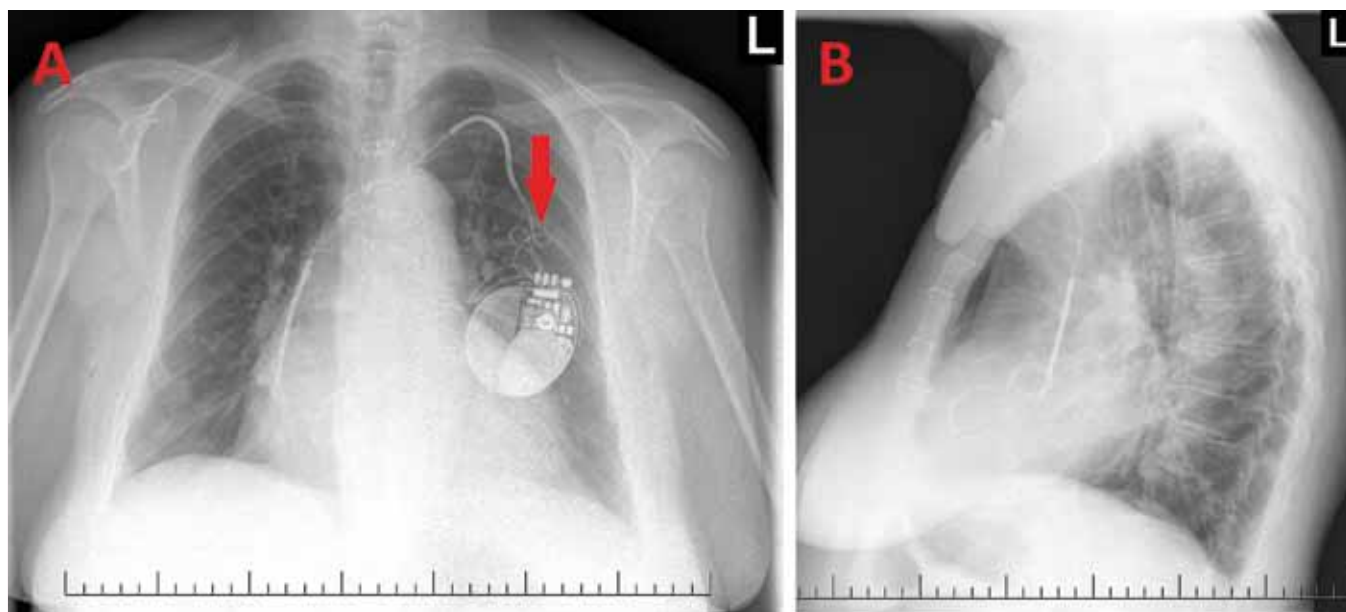
Obr. 4. Rentgenový snímek hrudníku – předozadní (A) a levý boční (B): patrná dislokace defibrilační elektrody, jejíž hrot se promítá do oblasti pravé srdeční síně. Šipka ukazuje na konvoluty vytvořené z povytažené elektrody v oblasti kapsy generátoru ICD.

Případ naší pacientky je možné označit jako Twiddlerův syndrom, opakovaná otáčení generátoru ICD v kapse způsobila vytažení hrotu defibrilační elektrody do pravé srdeční síně prostřednictvím trakce, pro to svědčí přítomnost konvolutů vytvořených z povytažené elektrody v kapse generátoru, které byly patrné při chirurgické revizi. Pacientka negovala manuální přetáčení přístroje, k otáčení však mohlo dojít i nevědomě v nočních hodinách při relativně volné kapse ICD.

U pacientky byla druhý den provedena operační repozice, již po otevření relativně volné kapsy ICD bylo patrné, že defibrilační elektroda je zamoтанá do četných smyček v okolí přístroje. Po odpojení generátoru ICD byla pod skiaskopickou kontrolou provedena repozice původní elektrody s umístěním do nové polohy v hrotu pravé komory. Výkon proběhl bez komplikací. Parametry citlivosti a stimulace změřené po zákroku byly příznivé – sensing R vlny 23–26 mV, stimulační práh 0,5 V při 0,5 ms, stimulační odpor 573 Ω
