# TWIDDLERŮV SYNDROM – NEOBÝVKLÁ PŘÍČINA OVERSENSINGU VEDOUcí K INADEKVÁTNÍM VÝBOJŮM IMPLANTABILNÍHO KARDIOVERTERU- -DEFIBRILÁTORU

K. Židová, M. Novák, J. Lipoldová

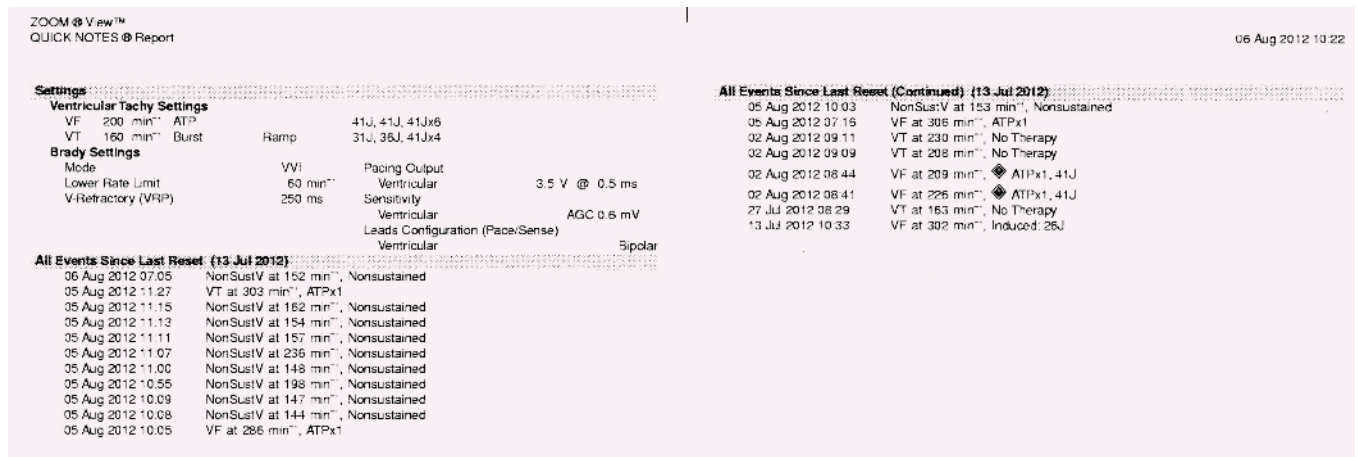
**Obr. 1. Záznam arytmií v paměti ICD: opakované detekce komorových událostí do měsíce od implantace. NonSustV – nesetrválá komorová tachykardie, VT – komorová tachykardie, VF – komorová fibrilace, ATP – antitachykardická stimulace.**

Měsíc po výkonu byla pacientka vyšetřena pro dva výboje defibrilátoru, při interogaci přístroje byly zjištěny opakované epizody komorových arytmií (datovány od 14. dne od implantace) – čtyři epizody v zóně komorové fibrilace, další čtyři epizody v zóně komorové tachykardie a celkem deset epizod nesetřvalé komorové tachykardie (obr. 1). Epizody byly řešeny celkem dvěma výboji a pěti antitachykardickými stimulacemi. Při kontrole

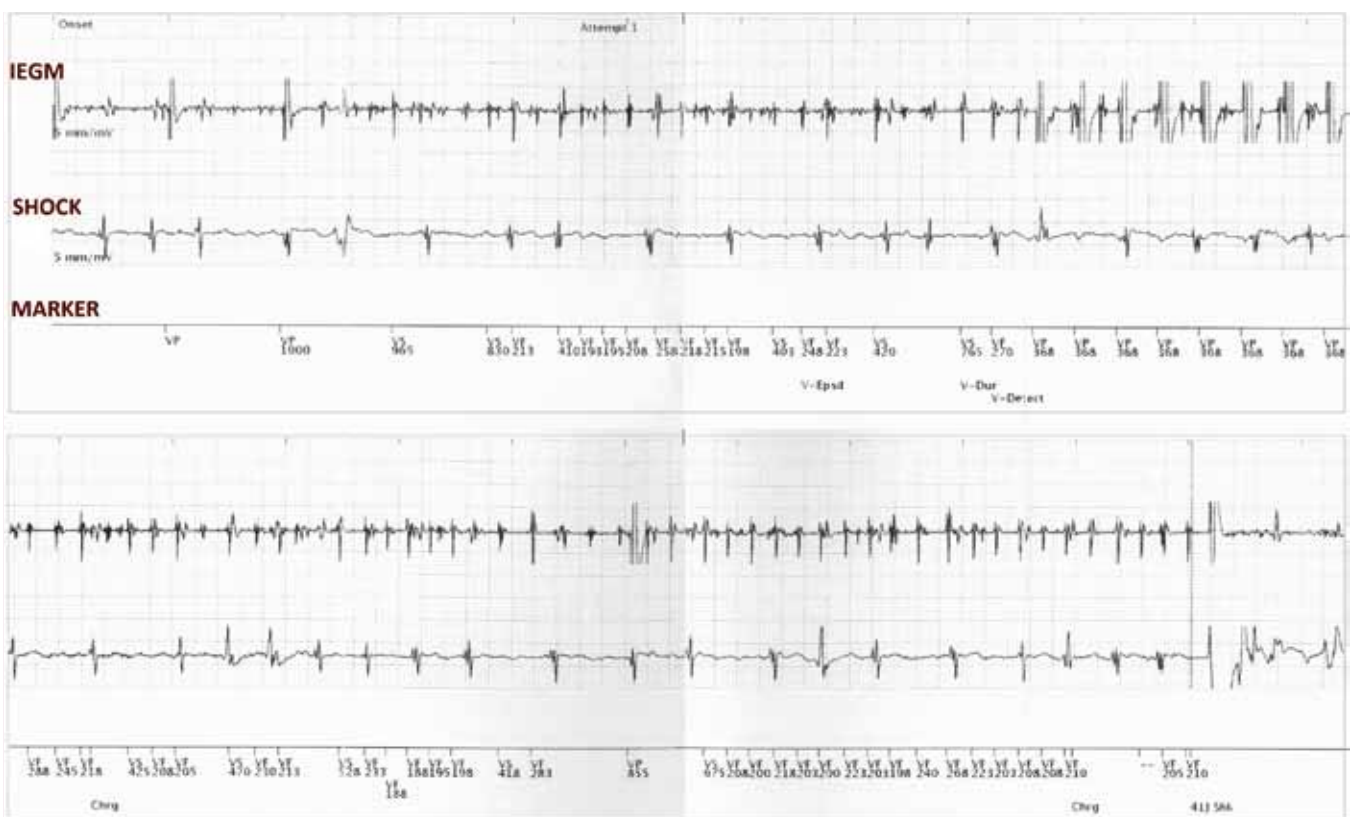
**Obr. 2. Záznam události v zóně VF v paměti ICD: na intrakardiálním elektrogramu patrna porucha sensingu – undersensing R vln a současně intermitentní vnímání fibrilačních vln z pravé síně s falešnou detekcí komorové fibrilace řešené antitachykardickou stimulací a následným výbojem ICD. IEGM – intrakardiální elektrogram vnímaný defibrilační elektrodou, SHOCK – far-field IEGM – signál mezi cívkou defibrilační elektrody a pouzdem ICD, MARKER – markerový kanál zobrazující interpretaci IEGM implantabilním defibrilátorem (VS – vnímání vlastní fyziologické komorové aktivity, VF – vlastní aktivita v zóně komorové fibrilace, VP – komorová stimulace).**

Po přehlédnutí intrakardiálních záznamů arytmií se u všech epizod jednalo o undersensing R vln a současně o intermitentní oversensing fibrilačních vln vedoucí k falešné detekci komorových arytmií (obr. 2, 3). Podezření na dislokaci defibrilační elektrody bylo verifikováno rentgenologicky – na rentgenovém snímku byla patrná dislokace elektrody, která se promítala do oblasti pravé síně a byla jednoznačně zkrácena (obr. 4). Již z rentgenového snímku bylo vysloveno podezření na Twiddlerův syndrom (v okolí generátoru ICD byli viditelné konvoluty tvořené povytaženou defibrilační elektrodou). Pacientka negovala manipulaci přístrojem v kapse nebo extenzivní fyzickou zátěž před přijetím.

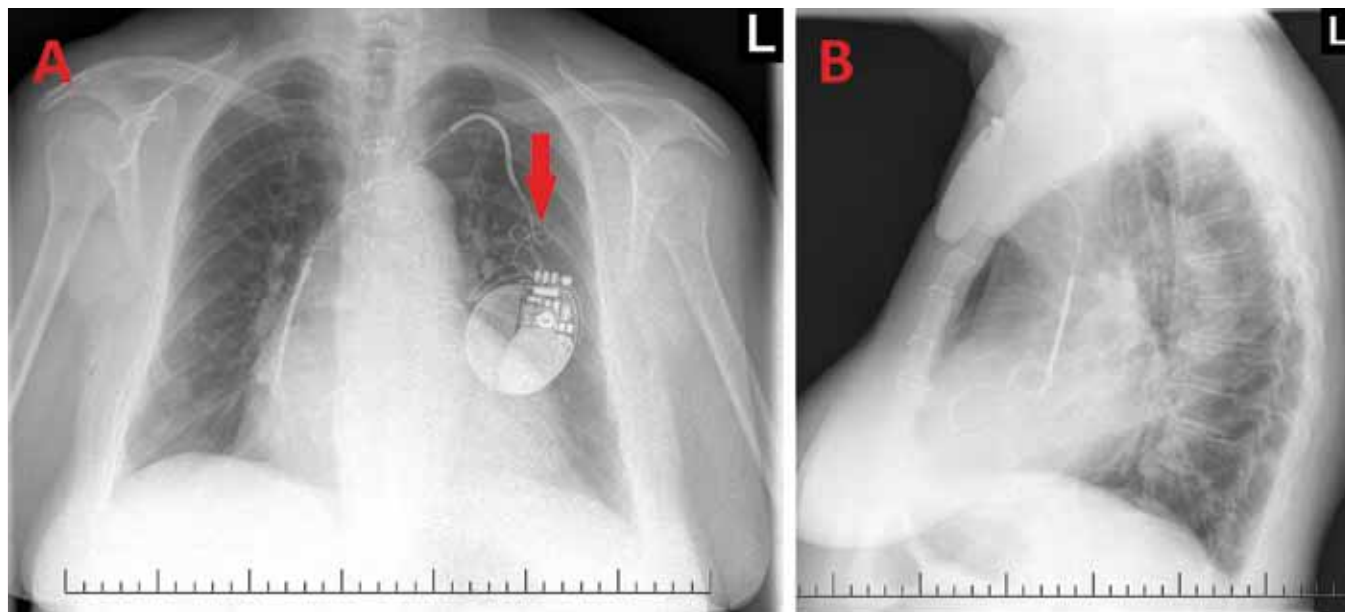
Obr. 4. Rentgenový snímek hrudníku – předozadní (A) a levý boční (B): patrná dislokace defibrilační elektrody, jejíž hrot se promítá do oblasti pravé srdeční síně. Šipka ukazuje na konvoluty vytvořené z povytažené elektrody v oblasti kapsy generátoru ICD.

Případ naší pacientky je možné označit jako Twiddlerův syndrom, opakovaná otáčení generátoru ICD v kapse způsobila vytažení hrotu defibrilační elektrody do pravé srdeční síně prostřednictvím trakce, pro to svědčí přítomnost konvolutů vytvořených z povytažené elektrody v kapse generátoru, které byly patrné při chirurgické revizi. Pacientka negovala manuální přetáčení přístroje, k otáčení však mohlo dojít i nevědomě v nočních hodinách při relativně volné kapse ICD.

U pacientky byla druhý den provedena operační repozice, již po otevření relativně volné kapsy ICD bylo patrné, že defibrilační elektroda je zamoтанá do četných smyček v okolí přístroje. Po odpojení generátoru ICD byla pod skiaskopickou kontrolou provedena repozice původní elektrody s umístěním do nové polohy v hrotu pravé komory. Výkon proběhl bez komplikací. Parametry citlivosti a stimulace změřené po zákroku byly příznivé – sensing R vlny 23–26 mV, stimulační práh 0,5 V při 0,5 ms, stimulační odpor 573  $\Omega$
