TWIDDLERŮV SYNDROM – NEOBÝVKLÁ PŘÍČINA OVERSENSINGU VEDOUcí K INADEKVÁTNÍM VÝBOJŮM IMPLANTABILNÍHO KARDIOVERTERU- -DEFIBRILÁTORU

K. Židová, M. Novák, J. Lipoldová

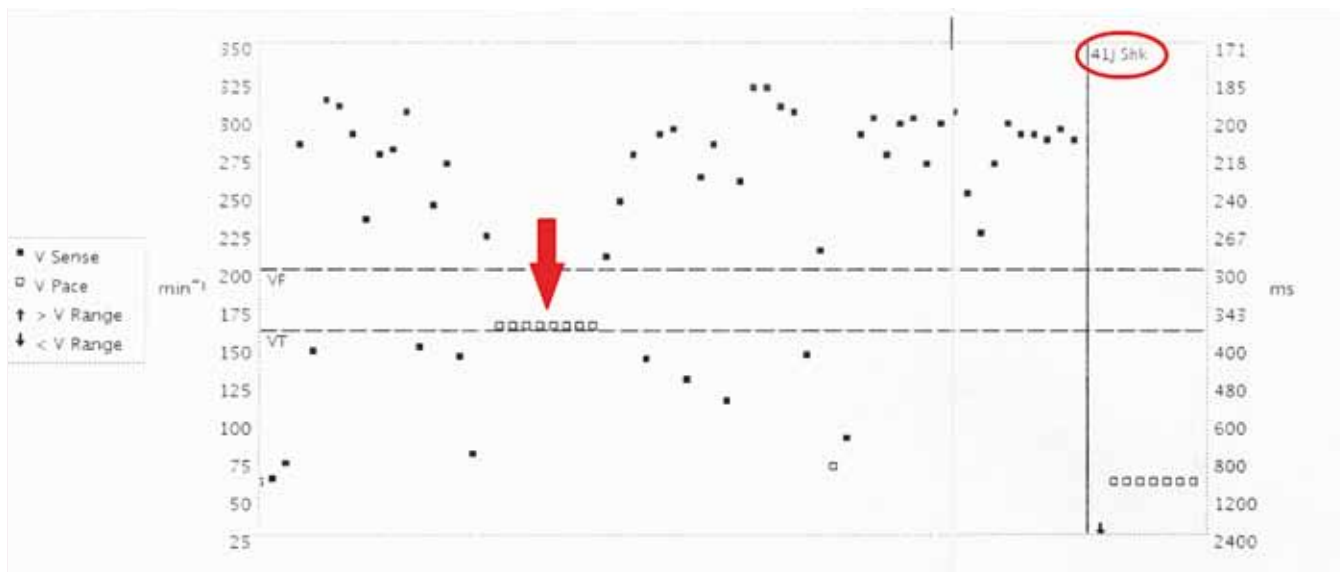
Obr. 3. Záznam události v zóně VF v paměti ICD: velká variabilita V-V intervalů (185–1 200 ms) svědčící pro poruchu sensingu, na záznamu patrný burst (označeno šipkou) a následně výboj 41J. V Sense – vnímání vlastní komorové aktivity, V Pace – stimulovaná událost.

Po přehlédnutí intrakardiálních záznamů arytmií se u všech epizod jednalo o undersensing R vln a současně o intermitentní oversensing fibrilačních vln vedoucí k falešné detekci komorových arytmií (obr. 2, 3). Podezření na dislokaci defibrilační elektrody bylo verifikováno rentgenologicky – na rentgenovém snímku byla patrná dislokace elektrody, která se promítala do oblasti pravé síně a byla jednoznačně zkrácena (obr. 4). Již z rentgenového snímku bylo vysloveno podezření na Twiddlerův syndrom (v okolí generátoru ICD byli viditelné konvoluty tvořené povytaženou defibrilační elektrodou). Pacientka negovala manipulaci přístrojem v kapse nebo extenzivní fyzickou zátěž před přijetím.
