JE MOŽNÉ PERFORACI PRAVÉ SRDEČNÍ KOMORY PŘI IMPLANTACI ICD ŘEŠIT KONZERVATIVNĚ?

KAZUISTIKA

M. Sepši, M. Kozák, L. Křivan

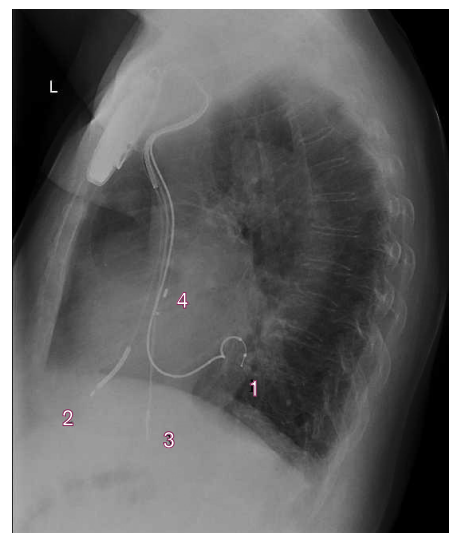
dnů od implantace. Při této kontrole zjištěna dyslokace stimulačních elektrod – RA i RV (obr. 5, 6), LV elektroda i odpor defibrilačního vinutí zůstal stabilní – rozhodnuto o revizi systému. Následovala další hospitalizace, při revizi systému byla stimulační RV elektroda umístěna blíže k defibrilační elektrodě tak, aby nedocházelo k interferenci, RA elektroda byla vyměněna

Obr. 6. Kontrola za 14 dnů od implantace – boční snímek.

1 – stimulační elektroda pro stimulaci levé komory, 2 – defibrilační elektroda, 3 – kardiostimulační elektroda RV, 4 – síňová elektroda
