# JE MOŽNÉ PERFORACI PRAVÉ SRDEČNÍ KOMORY PŘI IMPLANTACI ICD ŘEŠIT KONZERVATIVNĚ?

## KAZUISTIKA

M. Sepši, M. Kozák, L. Křivan

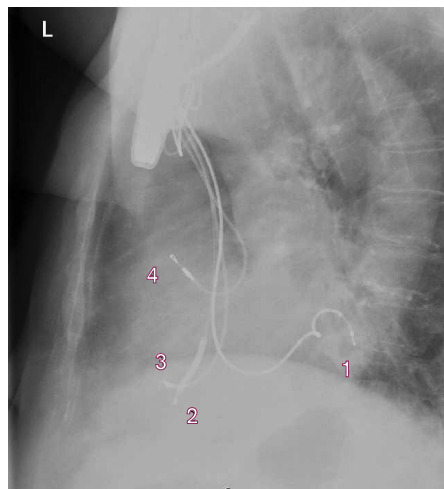
Obr. 8. Výsledný stav – boční snímek.

1 – stimulační elektroda pro stimulaci levé komory, 2 – defibrilační elektroda, 3 – kardiostimulační elektroda, 4 – síňová elektroda

za elektrodu SJM IsoFlex 1642T (původní elektroda pozbyla „J“ tvar a nebylo ji možno kořektně implantovat) a umístěna do ouška pravé síně s optimálními parametry, LV elektroda zůstala v předchozí pozici s parametry: práh 3,5 V/0,4 ms, odpor 850  $\Omega$  (obr. 7, 8). Následoval test ICD – indukce fibrilace komor se správnou detekcí a úspěšným výbojem 20 J. Po
