# JE MOŽNÉ PERFORACI PRAVÉ SRDEČNÍ KOMORY PŘI IMPLANTACI ICD ŘEŠIT KONZERVATIVNĚ?

## KAZUISTIKA

M. Sepši, M. Kozák, L. Křivan

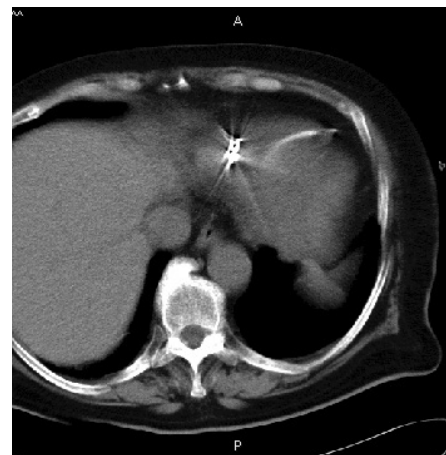
Den po výkonu bylo provedeno rentgenové vyšetření (obr. 3) a CT-vyšetření – podle nálezu defibrilační elektroda přesahuje konturu srdeční (obr. 4). Denně bylo prováděno ultrazvukové vyšetření – se stacionárním nálezem lemu perikardiální tekutiny. Před propuštěním byla provedena kontrola přístroje – stimulační práh RV i LV zůstal prakticky nezměněn, došlo ke zvýšení prahu a RA elektrodě – zvýšení na 4 V s poklesem P vlny na 0,9 mV, RTG obraz zůstal nezměněn. Nasazen prednison 20 mg denně a další kontrola byla naplánována za 14

Obr. 4. CT-snímek; hrot defibrilační elektrody mimo konturu srdeční.

kardiostimulační a podle literatury [5] se spíše doporučuje její extrakce elektrody pod kontrolou transezofageálním ultrazukem a s přítomností kardiokirurgického týmu na implantačním sále. V našem případě jsme perforaci řešili ponecháním elektrody insitu – při hemodynamicky nevýznamném perikardiálním výpotku předpokládáme fibrotický proces kolem elektrody, který povede k uzavření defektu a stabilizaci stavu – tento přístup lze volit u hemodynamicky stabilního pacienta. Přidání elektrody pro stimulaci a snímání k defibrilační elektrodě ICD je v literatuře popsána jako bezpečná – i když Wollmann 2005 [7] preferuje extrakci defibrilační elektrody – domníváme se, že extrakce elektrody bez okamžitě dostupného kardiokirurgického zázemí by znamenala pro naši pacientku vysoké riziko tamponády, zvláště v případě, kdy výpadek distálního konce hrotu ICD-elektrody lze nahradit klasickou bipolární kardiostimulační elektrodou.

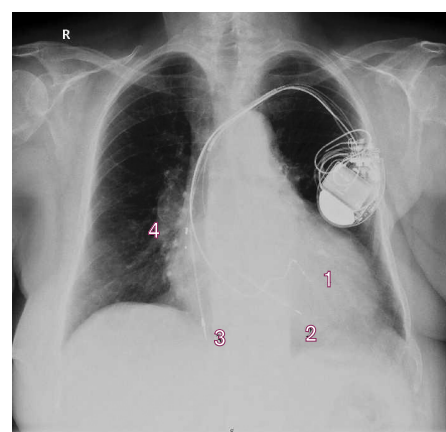
dnů od implantace. Při této kontrole zjištěna dyslokace stimulačních elektrod – RA i RV (obr. 5, 6), LV elektroda i odpor defibrilačního vinutí zůstal stabilní – rozhodnuto o revizi systému. Následovala další hospitalizace, při revizi systému byla stimulační RV elektroda umístěna blíže k defibrilační elektrodě tak, aby nedocházelo k interferenci, RA elektroda byla vyměněna

Obr. 5. Kontrola za 14 dnů od implantace – předozadní snímek.

1 – stimulační elektroda pro stimulaci levé komory, 2 – defibrilační elektroda, 3 – kardiostimulační elektroda RV, 4 – síňová elektroda

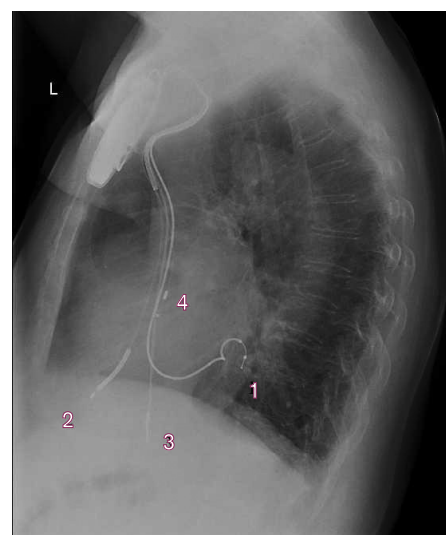
Obr. 6. Kontrola za 14 dnů od implantace – boční snímek.

1 – stimulační elektroda pro stimulaci levé komory, 2 – defibrilační elektroda, 3 – kardiostimulační elektroda RV, 4 – síňová elektroda
