TWIDDLERŮV SYNDROM – NEOBÝVKLÁ PŘÍČINA OVERSENSINGU VEDOUcí K INADEKVÁTNÍM VÝBOJŮM IMPLANTABILNÍHO KARDIOVERTERU- -DEFIBRILÁTORU

K. Židová, M. Novák, J. Lipoldová

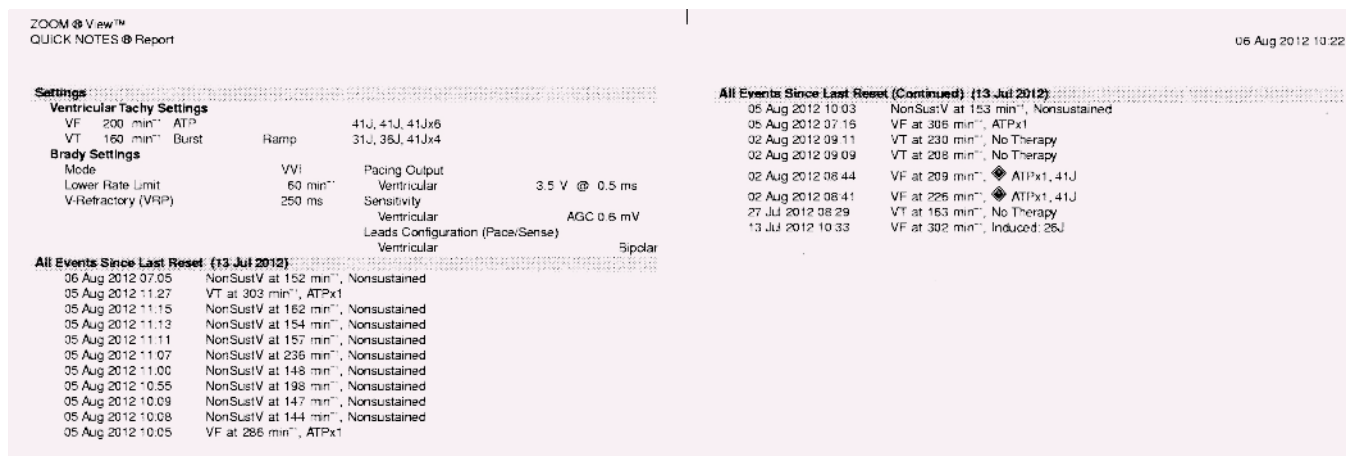
Obr. 1. Záznam arytmií v paměti ICD: opakované detekce komorových událostí do měsíce od implantace. NonSustV – nesetrválá komorová tachykardie, VT – komorová tachykardie, VF – komorová fibrilace, ATP – antitachykardická stimulace.

Měsíc po výkonu byla pacientka vyšetřena pro dva výboje defibrilátoru, při interogaci přístroje byly zjištěny opakované epizody komorových arytmií (datovány od 14. dne od implantace) – čtyři epizody v zóně komorové fibrilace, další čtyři epizody v zóně komorové tachykardie a celkem deset epizod nesetřvalé komorové tachykardie (obr. 1). Epizody byly řešeny celkem dvěma výboji a pěti antitachykardickými stimulacemi. Při kontrole

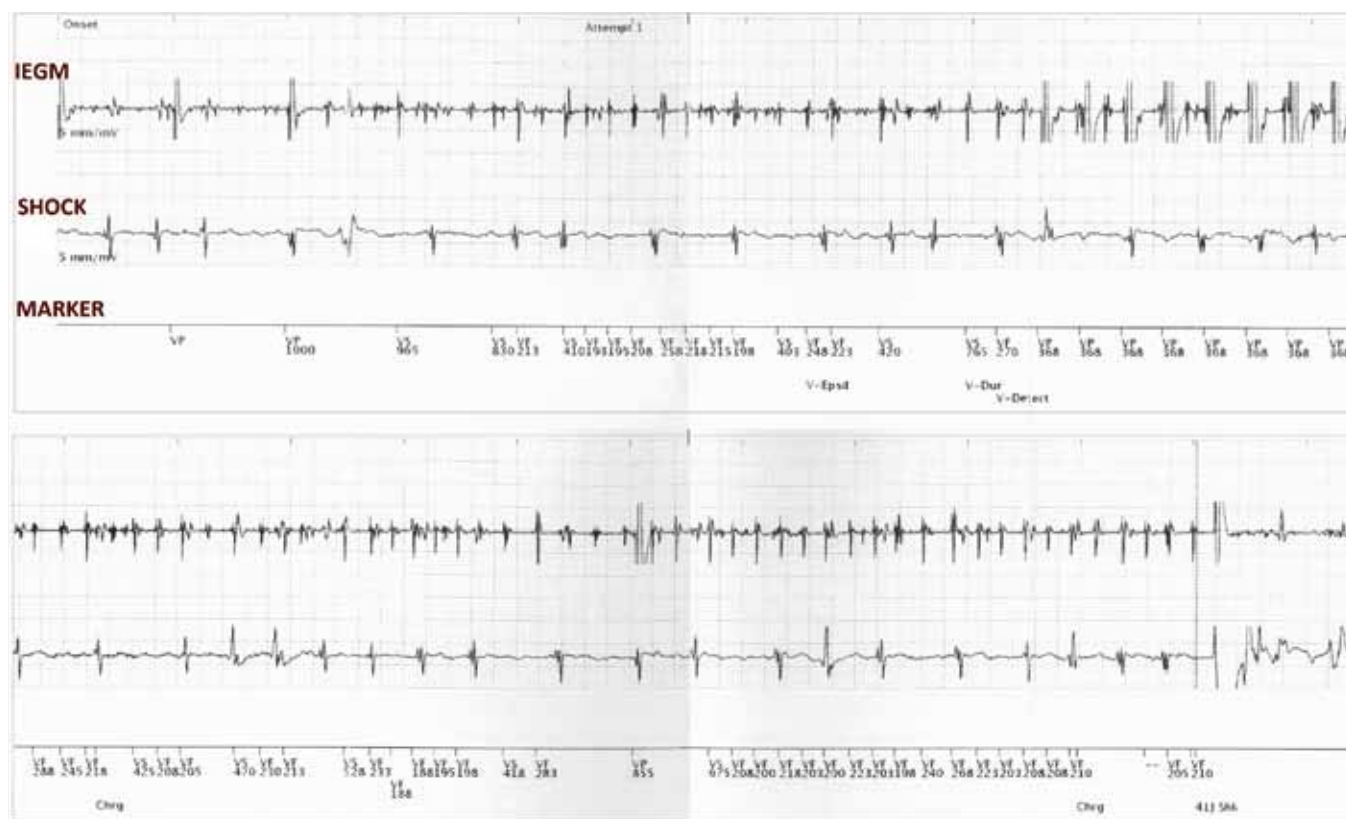
Obr. 2. Záznam události v zóně VF v paměti ICD: na intrakardiálním elektrogramu patrna porucha sensingu – undersensing R vln a současně intermitentní vnímání fibrilačních vln z pravé síně s falešnou detekcí komorové fibrilace řešené antitachykardickou stimulací a následným výbojem ICD. IEGM – intrakardiální elektrogram vnímaný defibrilační elektrodou, SHOCK – far-field IEGM – signál mezi cívkou defibrilační elektrody a pouzdem ICD, MARKER – markerový kanál zobrazující interpretaci IEGM implantabilním defibrilátorem (VS – vnímání vlastní fyziologické komorové aktivity, VF – vlastní aktivita v zóně komorové fibrilace, VP – komorová stimulace).

Po přehlednutí intrakardiálních záznamů arytmií se u všech epizod jednalo o undersensing R vln a současně o intermitentní oversensing fibrilačních vln vedoucí k falešné detekci komorových arytmií (obr. 2, 3). Podezření na dislokaci defibrilační elektrody bylo verifikováno rentgenologicky – na rentgenovém snímku byla patrná dislokace elektrody, která se promítala do oblasti pravé síně a byla jednoznačně zkrácena (obr. 4). Již z rentgenového snímku bylo vysloveno podezření na Twiddlerův syndrom (v okolí generátoru ICD byli viditelné konvoluty tvořené povytaženou defibrilační elektrodou). Pacientka negovala manipulaci přístrojem v kapse nebo extenzivní fyzickou zátěž před přijetím.

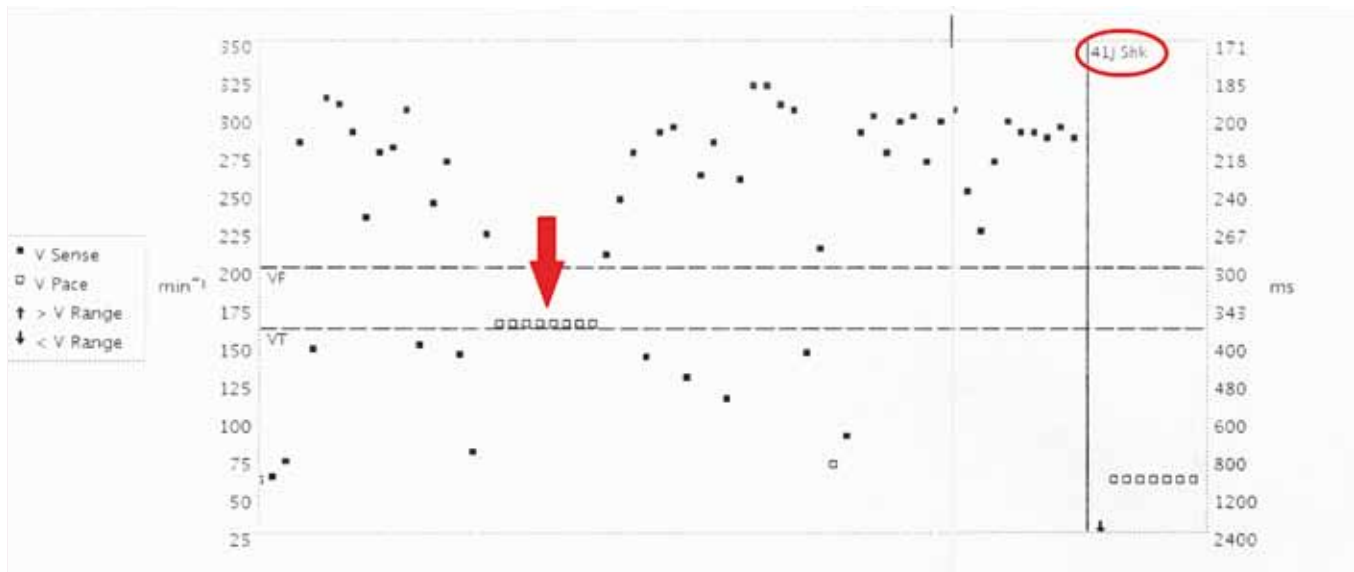
Obr. 3. Záznam události v zóně VF v paměti ICD: velká variabilita V-V intervalů (185–1 200 ms) svědčící pro poruchu sensingu, na záznamu patrný burst (označeno šipkou) a následně výboj 41J. V Sense – vnímání vlastní komorové aktivity, V Pace – stimulovaná událost.

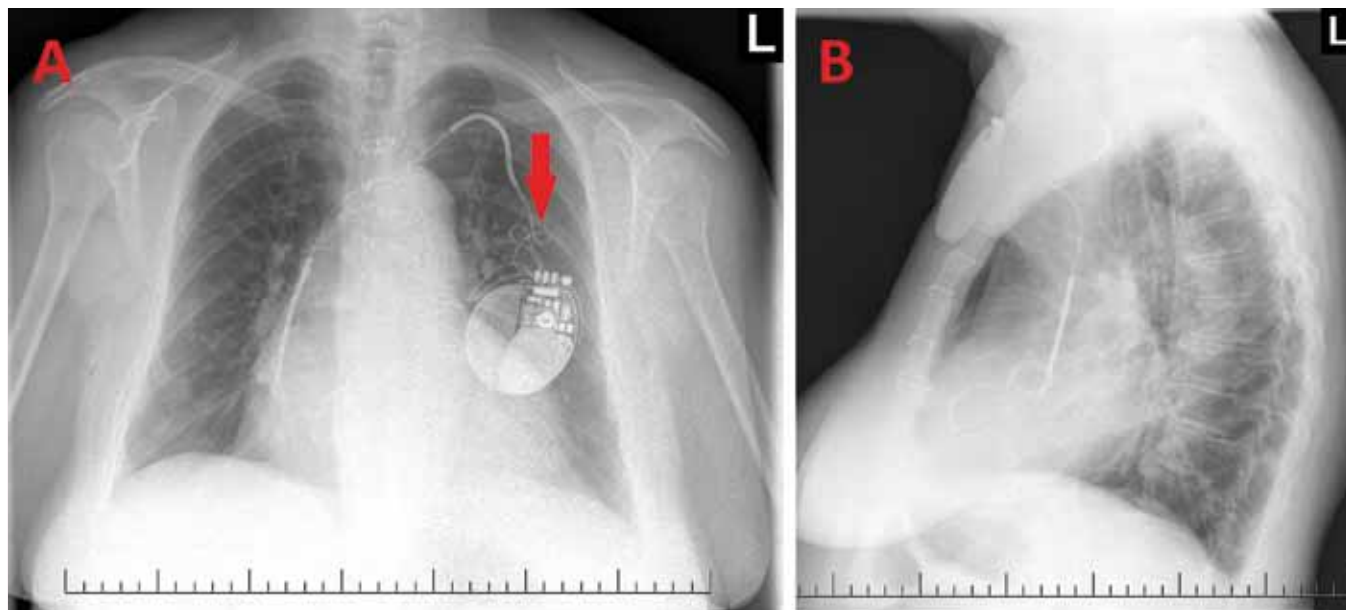
Obr. 4. Rentgenový snímek hrudníku – předozadní (A) a levý boční (B): patrná dislokace defibrilační elektrody, jejíž hrot se promítá do oblasti pravé srdeční síně. Šipka ukazuje na konvoluty vytvořené z povytažené elektrody v oblasti kapsy generátoru ICD.

Případ naší pacientky je možné označit jako Twiddlerův syndrom, opakovaná otáčení generátoru ICD v kapse způsobila vytažení hrotu defibrilační elektrody do pravé srdeční síně prostřednictvím trakce, pro to svědčí přítomnost konvolutů vytvořených z povytažené elektrody v kapse generátoru, které byly patrné při chirurgické revizi. Pacientka negovala manuální přetáčení přístroje, k otáčení však mohlo dojít i nevědomě v nočních hodinách při relativně volné kapse ICD.

U pacientky byla druhý den provedena operační repozice, již po otevření relativně volné kapsy ICD bylo patrné, že defibrilační elektroda je zamořaná do četných smyček v okolí přístroje. Po odpojení generátoru ICD byla pod skiaskopickou kontrolou provedena repozice původní elektrody s umístěním do nové polohy v hrotu pravé komory. Výkon proběhl bez komplikací. Parametry citlivosti a stimulace změřené po zákroku byly příznivé – sensing R vlny 23–26 mV, stimulační práh 0,5 V při 0,5 ms, stimulační odpor 573 Ω
