# TWIDDLERŮV SYNDROM – NEOBÝVKLÁ PŘÍČINA OVERSENSINGU VEDOUcí K INADEKVÁTNÍM VÝBOJŮM IMPLANTABILNÍHO KARDIOVERTERU- -DEFIBRILÁTORU

K. Židová, M. Novák, J. Lipoldová

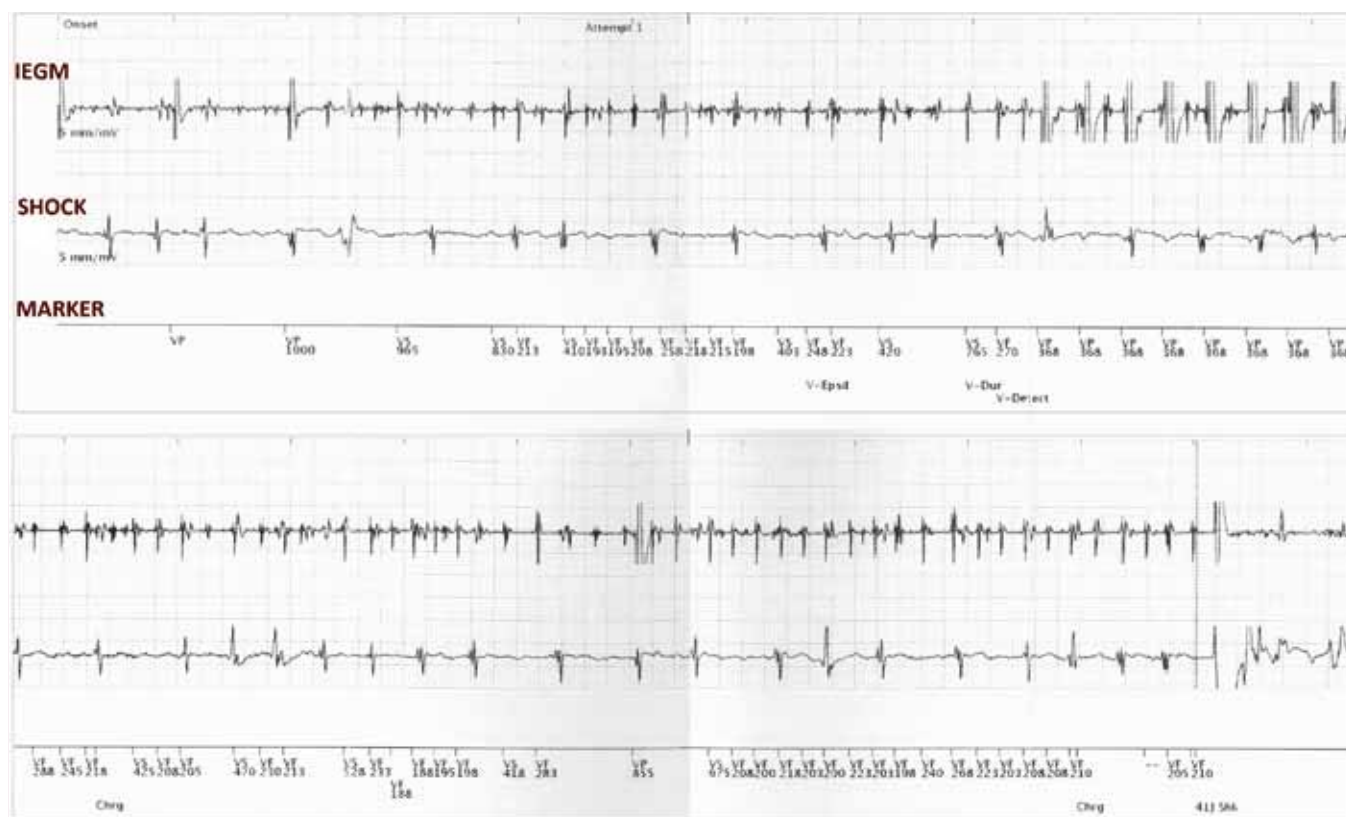
**Obr. 2. Záznam události v zóně VF v paměti ICD: na intrakardiálním elektrogramu patrna porucha sensingu – undersensing R vln a současně intermitentní vnímání fibrilačních vln z pravé síně s falešnou detekcí komorové fibrilace řešené antitachykardickou stimulací a následným výbojem ICD. IEGM – intrakardiální elektrogram vnímaný defibrilační elektrodou, SHOCK – far-field IEGM – signál mezi cívkou defibrilační elektrody a pouzdem ICD, MARKER – markerový kanál zobrazující interpretaci IEGM implantabilním defibrilátorem (VS – vnímání vlastní fyziologické komorové aktivity, VF – vlastní aktivita v zóně komorové fibrilace, VP – komorová stimulace).**

Po přehlédnutí intrakardiálních záznamů arytmií se u všech epizod jednalo o undersensing R vln a současně o intermitentní oversensing fibrilačních vln vedoucí k falešné detekci komorových arytmií (obr. 2, 3). Podezření na dislokaci defibrilační elektrody bylo verifikováno rentgenologicky – na rentgenovém snímku byla patrná dislokace elektrody, která se promítala do oblasti pravé síně a byla jednoznačně zkrácena (obr. 4). Již z rentgenového snímku bylo vysloveno podezření na Twiddlerův syndrom (v okolí generátoru ICD byli viditelné konvoluty tvořené povytaženou defibrilační elektrodou). Pacientka negovala manipulaci přístrojem v kapse nebo extenzivní fyzickou zátěž před přijetím.
