# Ověření validity měření zubního kazu laserovým fluorescenčním přístrojem KaVo DIAGNOdent

## Ságlová D., Černý D., Bednář P., Závodský P.: Verification of Validity of Caries Measuring by Laser Fluorescent Apparatus KaVo DIAGNOdent

*Prakt. zub. Léč., roč. 53, 2005, s. 42–48.*

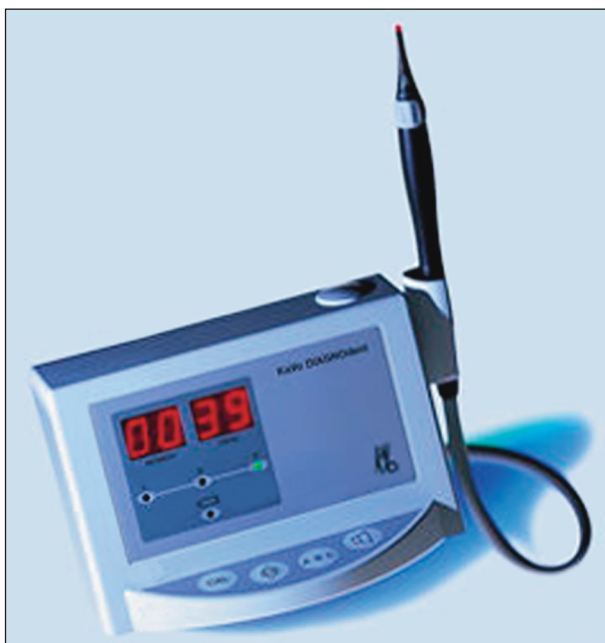
**Obr. 1. Laserový fluorescenční přístroj DIAGNOdent.**

**Fig. 1. Laser fluorescent apparatus DIAGNOdent.**

Diagnostický mechanismus laserové fluorescence je založen na zjištění, že kazem destruované zubní tkáň vedou ke zvýšení fluorescence některých vlnových délek. Mezi přístroje, které diagnostikují zubní kaz pomocí laseru, patří tzv. argonové lasery (QLF – quantitative laser fluorescence). Pracují s laserovým paprskem vlnové délky 488 nm. Jejich měření je limitováno malým průnikem laserového paprsku tvrdými zubními tkáněmi (dále jen TZT), řadově několik stovek mikrometrů [14]. Dalším zástupcem tohoto typu diagnostiky je laserový fluorescenční přístroj KaVo DIAGNOdent (obr. 1). Laserová dioda při-

stroje vyrábí pulzní světlo vlnové délky 655 nm, které je přiváděno pomocí koncovky na plochu zubu. Světlo ozáří destruované zubní tkáň, které vyvolají odraz světla se změnou vlnovou délkou. Světlo je vedeno vnější částí světlovodu zpět k přístroji. Detekční fotodioda změří množství odraženého světla změněné vlnové délky a vyhodnotí ji akusticky i číselnou hodnotou (-9 do 99) (obr. 2). Čím vyšší je hodnota, tím větší je poškození TZT. V dosud publikovaných studiích byla přesnost diagnostických schopností laserového fluorescenčního přístroje porovnávána s histologickým vyšetřením zubu nebo pomocí digitální techniky a speciálního počítačového programu, který detekuje určité struktury demine-

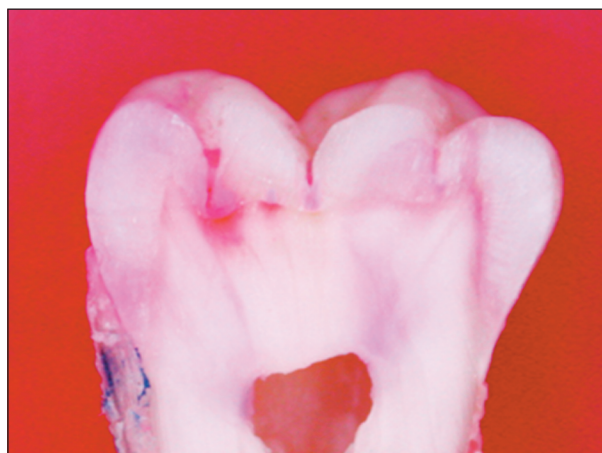
**Obr. 3. Výřez z digitální fotografie řezné plochy zubu, kde jsou dvě detektorem obarvené léze nasedající na dentinosklovinnou hranici.**

**Fig. 3. A section of digital photography of the tooth cutting plane, where two lesions stained with the detector are superimposed to dentine-enamel border.**

Digitální fotografie řezných ploch zubů jsme vyhodnotili pomocí počítačového programu Adobe Photoshop. Použitím funkce měřítko jsme zjistili největší vzdálenost průniku barevného detektoru dentinem na kolmici od dentinosklovinné hranice (tab. 2). Jako kaz dentinu byl na digitálních fotografiích označen stav, kdy byla rozpoznána detektorem kazu obarvená léze, která byla v kontaktu s dentinosklovinnou hranicí (obr. 3), pokud nebyla taková léze nalezena,

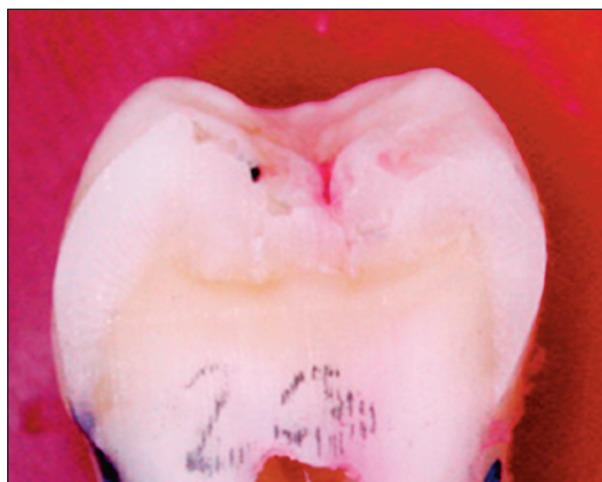
**Obr. 4. Výřez z digitální fotografie řezné plochy zubu bez patrného kariézního postižení dentinu.**

**Fig. 4. A section of digital photography of the tooth cutting plane without apparent caries damage of dentine.**

byla plocha označena jako bez nálezu kazu v dentinu (obr. 4).

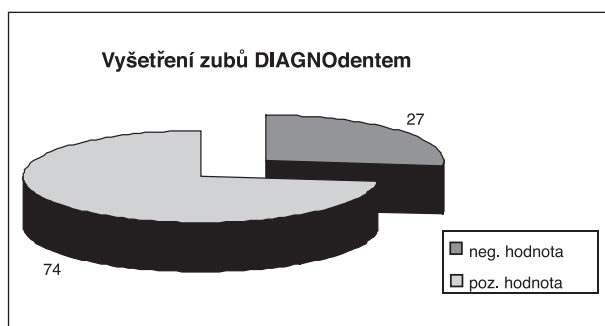
**Graf 1.** Výsledek vyšetření okluzních ploch zubů DIAGNOdentem, negativní hodnota -9 až -1, pozitivní 1-99.

**Graph 1.** Results of examination of the occlusion planes of teeth by DENTINodent, negative value -9 to -1, positive values 1-99.

Při vyšetření okluzních ploch 101 zubů přístrojem DIAGNOdent jsme zaznamenali ve 27 případech negativní nebo nulovou hodnotu na display přístroje v rozmezí od 0 do -9. Tyto zuby jsme vyřadili z další části experimentu (graf 1). Na zbývajících 74 zubech přístroj označil pozitivní hodnotou celkem ve 104 oddělených fisurách.

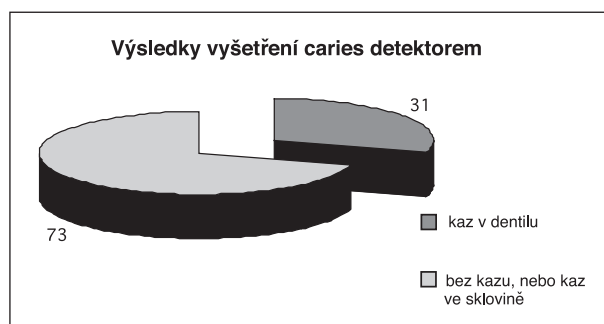
**Graf 2.** Výsledek vyšetření caries detektorem podle Fusayamy.

**Graph 2.** Results of caries examination according to Fusayama.

ný defekt v dentinu, tyto řezné plochy byly tedy bez kazu v dentinu. Na 31 řezných plochách jsme zaznamenali barevně označený kariézní defekt přiléhající na dentinosklovinnou hranici (graf 2). Digitální fotografie jsme vyhodnotili v programu Adobe Photoshop a získali jsme hodnoty udávající vzdálenost nejvzdálenějšího bodu obarveného dentinu na kolmici od dentinosklovinné hranice. Statistická analýza metodou lineární regrese potvrdila, že neexistuje závislost hodnot naměřených DIAGNOdentem na hodnotách naměřených s pomocí caries detektoru (graf 3).

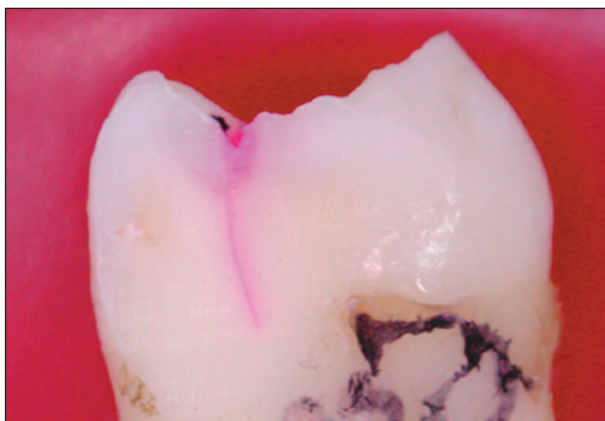
**Obr. 6. Prasklina procházející dentinem, kde ulpívá caries detektor mechanicky.**  
**Fig. 6. A fissure passing through dentine, where the caries detector is mechanically stuck.**

1. Praskliny v tvrdých zubních tkáních, kde ulpívá barvivo mechanicky (obr. 6).

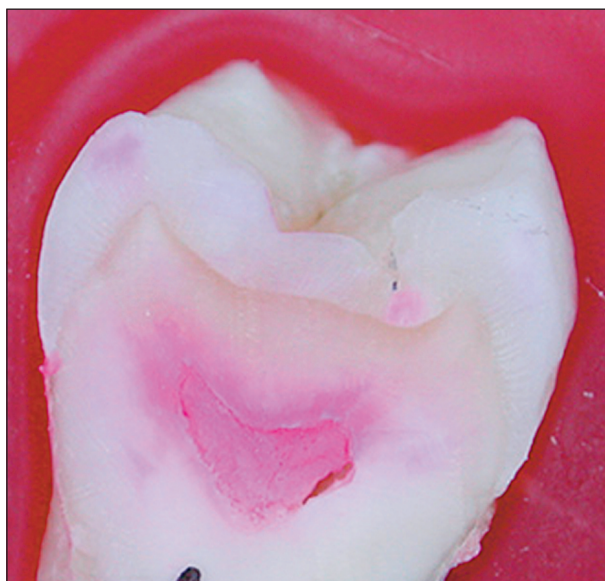
**Obr. 7. Obarvení obsahu dřeňové dutiny.**  
**Fig. 7. Staining of the content of pulp cavity.**

2. Obarvení obsahu kořenového systému (obr. 7).
3. Nejasná zbarvení dentinu, která nejsou v kontaktu s dentinosklovinnou hranicí (obr. 8).

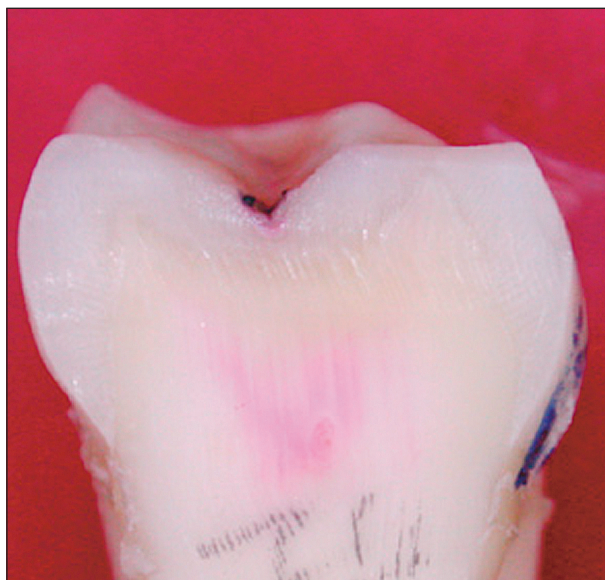
**Obr. 8. Zbarvení dentinu nejasné etiologie, které není v kontaktu s dentinosklovinnou hranicí.**  
**Fig. 8. Staining of dentine of uncertain etiology, which is not in contact with dentine-enamel border.**
