# Ověření validity měření zubního kazu laserovým fluorescenčním přístrojem KaVo DIAGNOdent

## Ságlová D., Černý D., Bednář P., Závodský P.: Verification of Validity of Caries Measuring by Laser Fluorescent Apparatus KaVo DIAGNOdent

*Prakt. zub. Léč., roč. 53, 2005, s. 42–48.*

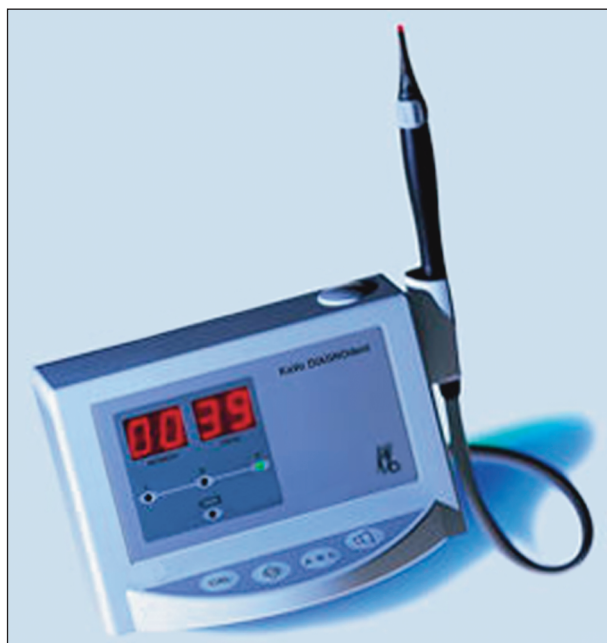
Obr. 1. Laserový fluorescenční přístroj DIAGNOdent.

Fig. 1. Laser fluorescent apparatus DIAGNOdent.

Diagnostický mechanismus laserové fluorescence je založen na zjištění, že kazem destruované zubní tkáň vedou ke zvýšení fluorescence některých vlnových délek. Mezi přístroje, které diagnostikují zubní kaz pomocí laseru, patří tzv. argonové lasery (QLF – quantitative laser fluorescence). Pracují s laserovým paprskem vlnové délky 488 nm. Jejich měření je limitováno malým průnikem laserového paprsku tvrdými zubními tkáněmi (dále jen TZT), řadově několik stovek mikrometrů [14]. Dalším zástupcem tohoto typu diagnostiky je laserový fluorescenční přístroj KaVo DIAGNOdent (obr. 1). Laserová dioda při-

stroje vyrábí pulzní světlo vlnové délky 655 nm, které je přiváděno pomocí koncovky na plochu zubu. Světlo ozáří destruované zubní tkáň, které vyvolají odraz světla se změnou vlnovou délkou. Světlo je vedeno vnější částí světlovodu zpět k přístroji. Detekční fotodioda změří množství odraženého světla změněné vlnové délky a vyhodnotí ji akusticky i číselnou hodnotou (-9 do 99) (obr. 2). Čím vyšší je hodnota, tím větší je poškození TZT. V dosud publikovaných studiích byla přesnost diagnostických schopností laserového fluorescenčního přístroje porovnávána s histologickým vyšetřením zubu nebo pomocí digitální techniky a speciálního počítačového programu, který detekuje určité struktury demine-

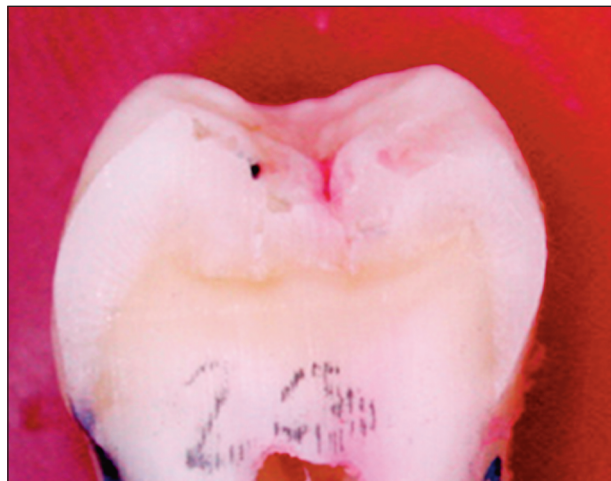
**Obr. 4. Výřez z digitální fotografie řezné plochy zubu bez patrného kariézního postižení dentinu.**

**Fig. 4. A section of digital photography of the tooth cutting plane without apparent caries damage of dentine.**

byla plocha označena jako bez nálezu kazu v dentinu (obr. 4).
