# Permeabilita kořenového dentinu u stálých zubů

Hecová H.<sup>1</sup>, Žižka M.<sup>1</sup>, Hájková L.<sup>2</sup>, Tonar Z.<sup>3</sup>, Nedorosta L.<sup>3</sup>

*Čes. Stomat., roč. 110, 2010, č. 2, s. 23–29.*

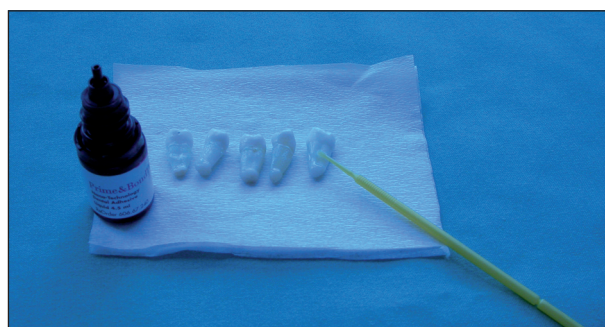
Obr. 1. Příprava zubů k experimentu.

U zubů skupiny 1 byl k experimentu použit roztok erytrozinu, u zubů skupiny 2 roztok methylenové modři. U všech extrahovaných zubů byl odříznut apex kořene a vyústění kořenového kanálku bylo dokonale adhezivně utěsněno (obr. 1, obr. 2). K poškození cementové vrstvy kořene u skupin B byl použit diamantový brousek v mikromotoru. Zuby všech šesti skupin byly po dobu 30 dnů umístěny v roztoku s organickým barvivem. Následovně byly kořeny zubů každé skupiny zality do bločku dentální pryskyřice (Spofacryl, Dental, CZ) a po ztuhnutí rozřezány diamantovou pilou (4 zuby příčně, 1 zub podélně).
