RARITNÍ PŘÍČINA DYSFUNKCE MECHANICKÉ AORTÁLNÍ CHLOPNĚ

I. Andršová, O. Ludka, J. Maňoušek

Rare cause of mechanical aortic valve dysfunction. Introduction: The following case report describes a rare cause of aortic regurgitation as a late complication of mechanical aortic valve replacement. **Case report:** A 66-year-old man was referred to our hospital with suspected coronary syndrome accompanied by left ventricular heart failure. The patient had had an aortic valve mechanical prosthesis, implanted in 2007 for haemodynamically significant stenosis together with venous bypass of the ACD. Coronary angiography ruled out the haemodynamically significant stenosis of coronary arteries or the aortocoronary bypass. Aortography also ruled out any aortic dissection. Baseline echocardiography did not reveal any mechanical valve dysfunction or other significant cardiac pathology. However, paraclinical and clinical examinations were consistent with the diagnosis of acute left ventricular heart failure. There was no heart murmur on admission. Nevertheless, an intermittent diastolic murmur associated with the disappearance of the sound of artificial valve was detected on day two. Repeated transt

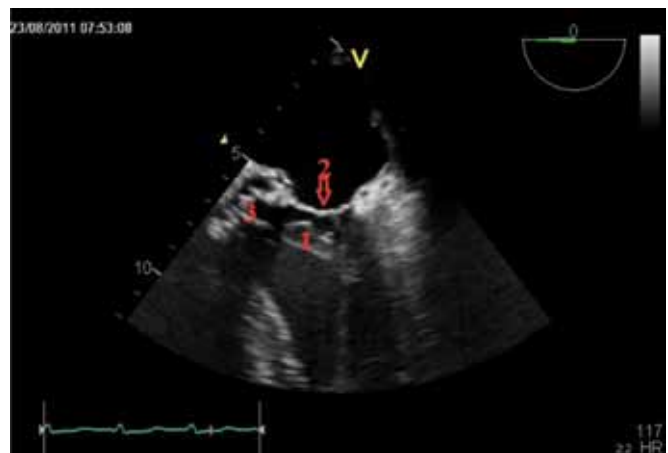
Obr. 4. Transesophageální echokardiografie. Echogenní útvar vycházející z oblasti mitrální chlopně vylající do LVOT. 1 – akcesorní závěsný aparát mitrální chlopně, 2 – mitrální chlopně, 3 – otevřená umělá aortální chlopně

ního cípu mitrální chlopně v oblasti závěsného aparátu byl však detekován mobilní echogenní útvar velikosti až 27 mm vylající do výtokového traktu levé komory (LVOT) pod aortální chlopní protězu bez známek obstrukce LVOT (obr. 3, 4). V rámci diferenciální diagnostiky bylo pomýšeno na možnou trombotickou formaci i s ohledem na neúčinné vstupní INR a dále na eventuální vegetaci při infekční endokarditidě. Vzhledem k lokalizaci echogenního útvaru a absenci dalších klinických a paraklinických znaků infekční endokarditidy či trombotické komplikace byl útvar hodnocen jako akcesorní závěsný aparát mitrální chlopně. Pacient byl po přeléčení respiračního infektu přeložen na kardiochirurgické pracoviště k operačnímu výkonu, během kterého byla úspěšně odstraněna akcesorní šlašinka mitrální chlopně.
