# RARITNÍ PŘÍČINA DYSFUNKCE MECHANICKÉ AORTÁLNÍ CHLOPNĚ

I. Andršová, O. Ludka, J. Maňoušek

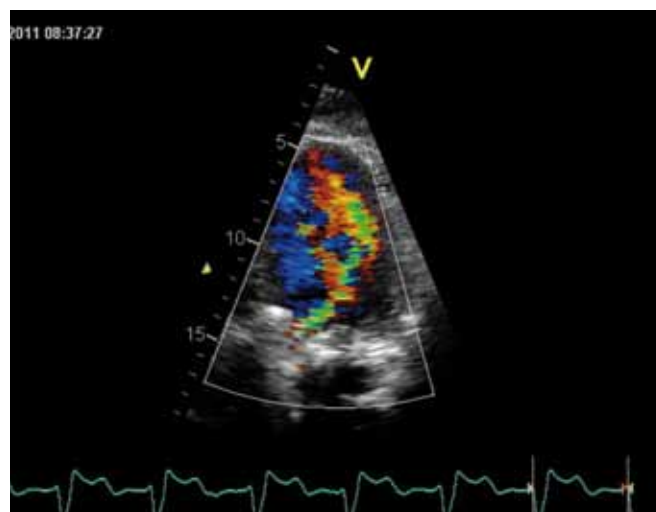
**Obr. 2. Transtorakální echokardiografie. Významná aortální regurgitace z apikální čtyřdutinové projekce s aortou – CFM zobrazení.**

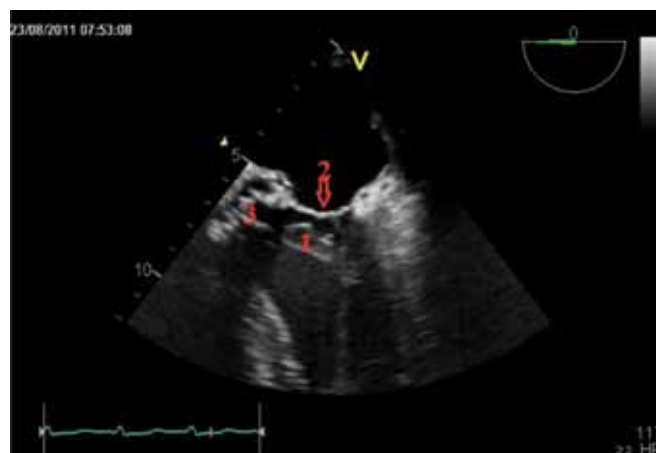
**Obr. 4. Transesophageální echokardiografie. Echogenní útvar vycházející z oblasti mitrální chlopně vylající do LVOT.**  
1 – akcesorní závěsný aparát mitrální chlopně, 2 – mitrální chlopně, 3 – otevřená umělá aortální chlopně

ního cípu mitrální chlopně v oblasti závěsného aparátu byl však detekován mobilní echogenní útvar velikosti až 27 mm vylající do výtokového traktu levé komory (LVOT) pod aortální chlopní protězu bez známek obstrukce LVOT (obr. 3, 4). V rámci diferenciální diagnostiky bylo pomýšeno na možnou trombotickou formaci i s ohledem na neúčinné vstupní INR a dále na eventuální vegetaci při infekční endokarditidě. Vzhledem k lokalizaci echogenního útvaru a absenci dalších klinických a paraklinických znaků infekční endokarditidy či trombotické komplikace byl útvar hodnocen jako akcesorní závěsný aparát mitrální chlopně. Pacient byl po přeléčení respiračního infektu přeložen na kardiokirurgické pracoviště k operačnímu výkonu, během kterého byla úspěšně odstraněna akcesorní šlašinka mitrální chlopně.
