# RARITNÍ PŘÍČINA DYSFUNKCE MECHANICKÉ AORTÁLNÍ CHLOPNĚ

## Abstract

**Rare cause of mechanical aortic valve dysfunction. Introduction:** The following case report describes a rare cause of aortic regurgitation as a late complication of mechanical aortic valve replacement. **Case report:** A 66-year-old man was referred to our hospital with suspected coronary syndrome accompanied by left ventricular heart failure. The patient had had an aortic valve mechanical prosthesis, implanted in 2007 for haemodynamically significant stenosis together with venous bypass of the ACD. Coronary angiography ruled out the haemodynamically significant stenosis of coronary arteries or the aortocoronary bypass. Aortography also ruled out any aortic dissection. Baseline echocardiography did not reveal any mechanical valve dysfunction or other significant cardiac pathology. However, paraclinical and clinical examinations were consistent with the diagnosis of acute left ventricular heart failure. There was no heart murmur on admission. Nevertheless, an intermittent diastolic murmur associated with the disappearance of the sound of artificial valve was detected on day two. Repeated transthoracic echocardi

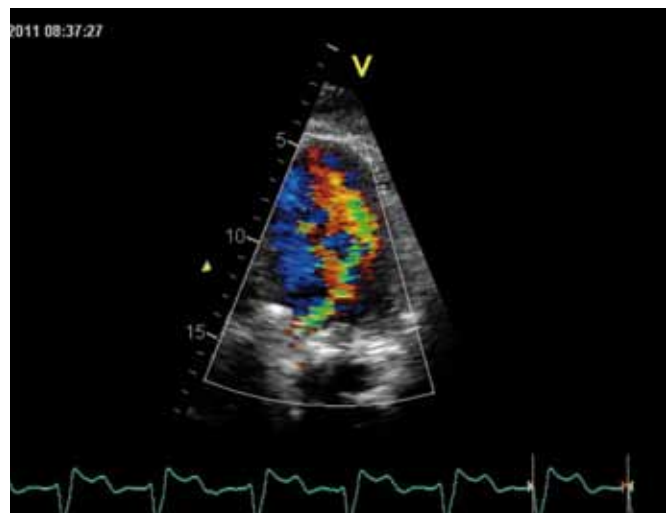
**Obr. 2. Transtorakální echokardiografie. Významná aortální regurgitace z apikální čtyřdutinové projekce s aortou – CFM zobrazení.**

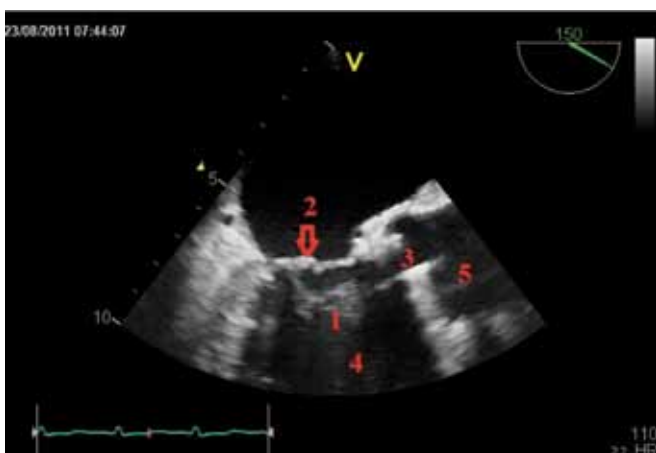
**Obr. 3. Transesophageální echokardiografie. Echogenní útvar vycházející z mitrální chlopně vylající do LVOT. 1 – akcesorní závěsný aparát mitrální chlopně, 2 – mitrální chlopně, 3 – otevřená umělá aortální chlopně, 4 – levá komora, 5 – aorta**

ního cípu mitrální chlopně v oblasti závěsného aparátu byl však detekován mobilní echogenní útvar velikosti až 27 mm vylající do výtokového traktu levé komory (LVOT) pod aortální chlopně protězu bez známek obstrukce LVOT (obr. 3, 4). V rámci diferenciální diagnostiky bylo pomýšeno na možnou trombotickou formaci i s ohledem na neúčinné vstupní INR a dále na eventuální vegetaci při infekční endokarditidě. Vzhledem k lokalizaci echogenního útvaru a absenci dalších klinických a paraklinických znaků infekční endokarditidy či trombotické komplikace byl útvar hodnocen jako akcesorní závěsný aparát mitrální chlopně. Pacient byl po přeléčení respiračního infektu přeložen na kardiochirurgické pracoviště k operačnímu výkonu, během kterého byla úspěšně odstraněna akcesorní šlašinka mitrální chlopně.

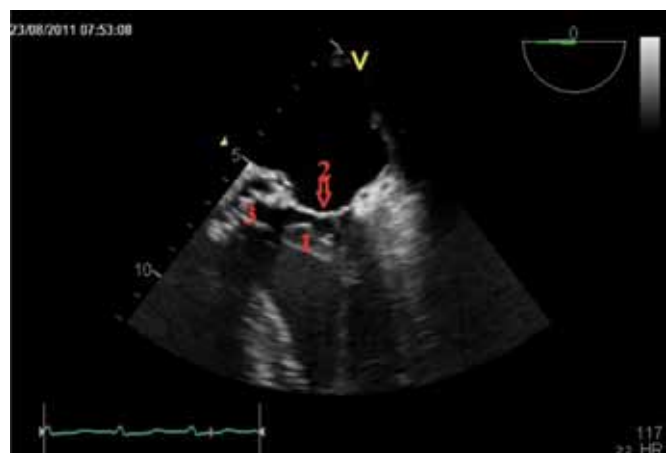
**Obr. 4. Transesophageální echokardiografie. Echogenní útvar vycházející z oblasti mitrální chlopně vylající do LVOT. 1 – akcesorní závěsný aparát mitrální chlopně, 2 – mitrální chlopně, 3 – otevřená umělá aortální chlopně**
