RARITNÍ PŘÍČINA DYSFUNKCE MECHANICKÉ AORTÁLNÍ CHLOPNĚ

I. Andršová, O. Ludka, J. Maňoušek

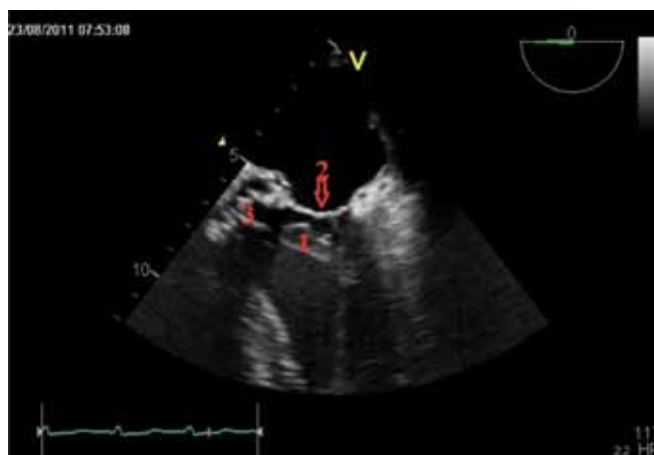
Obr. 4. Transesophageální echokardiografie. Echogenní útvar vycházející z oblasti mitrální chlopně vylající do LVOT.
1 – akcesorní závěsný aparát mitrální chlopně, 2 – mitrální chlopně, 3 – otevřená umělá aortální chlopně

ního cípu mitrální chlopně v oblasti závěsného aparátu byl však detekován mobilní echogenní útvar velikosti až 27 mm vylající do výtokového traktu levé komory (LVOT) pod aortální chlopní protězu bez známek obstrukce LVOT (obr. 3, 4). V rámci diferenciální diagnostiky bylo pomýšeno na možnou trombotickou formaci i s ohledem na neúčinné vstupní INR a dále na eventuální vegetaci při infekční endokarditidě. Vzhledem k lokalizaci echogenního útvaru a absenci dalších klinických a paraklinických znaků infekční endokarditidy či trombotické komplikace byl útvar hodnocen jako akcesorní závěsný aparát mitrální chlopně. Pacient byl po přeléčení respiračního infektu přeložen na kardiochirurgické pracoviště k operačnímu výkonu, během kterého byla úspěšně odstraněna akcesorní šlašinka mitrální chlopně.
