Ověření validity měření zubního kazu laserovým fluorescenčním přístrojem KaVo DIAGNOdent

Ságlová D., Černý D., Bednář P., Závodský P.: Verification of Validity of Caries Measuring by Laser Fluorescent Apparatus KaVo DIAGNOdent

Prakt. zub. Léč., roč. 53, 2005, s. 42–48.

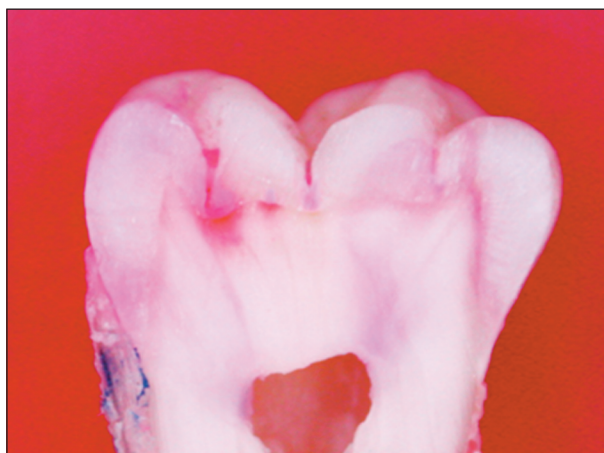
Obr. 3. Výřez z digitální fotografie řezné plochy zubu, kde jsou dvě detektorem obarvené léze nasedající na dentinosklovinnou hranici.

Fig. 3. A section of digital photography of the tooth cutting plane, where two lesions stained with the detector are superimposed to dentine-enamel border.

Digitální fotografie řezných ploch zubů jsme vyhodnotili pomocí počítačového programu Adobe Photoshop. Použitím funkce měřítko jsme zjistili největší vzdálenost průniku barevného detektoru dentinem na kolmici od dentinosklovinné hranice (tab. 2). Jako kaz dentinu byl na digitálních fotografiích označen stav, kdy byla rozpoznána detektorem kazu obarvená léze, která byla v kontaktu s dentinosklovinnou hranicí (obr. 3), pokud nebyla taková léze nalezena,

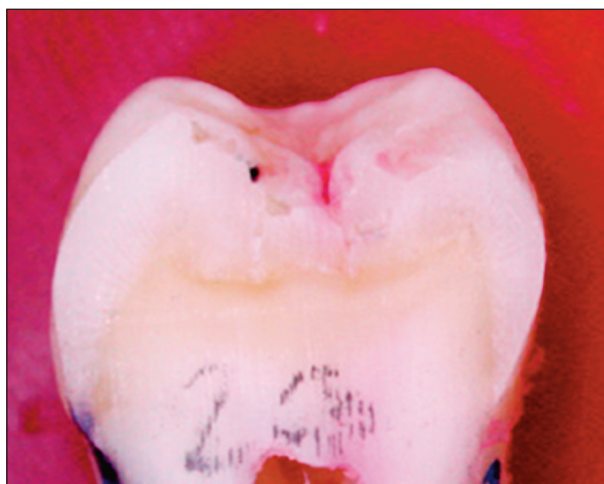
Obr. 4. Výřez z digitální fotografie řezné plochy zubu bez patrného kariézního postižení dentinu.

Fig. 4. A section of digital photography of the tooth cutting plane without apparent caries damage of dentine.

byla plocha označena jako bez nálezu kazu v dentinu (obr. 4).

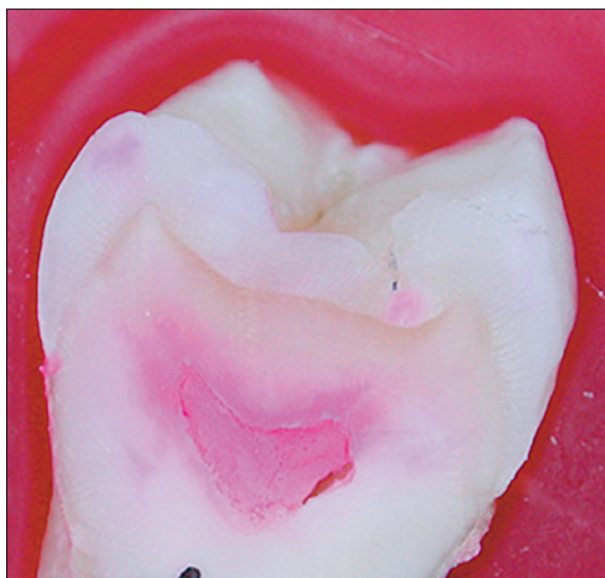
Obr. 7. Obarvení obsahu dřeňové dutiny.
Fig. 7. Staining of the content of pulp cavity.

2. Obarvení obsahu kořenového systému (obr. 7).
3. Nejasná zbarvení dentinu, která nejsou v kontaktu s dentinosklovinnou hranicí (obr. 8).

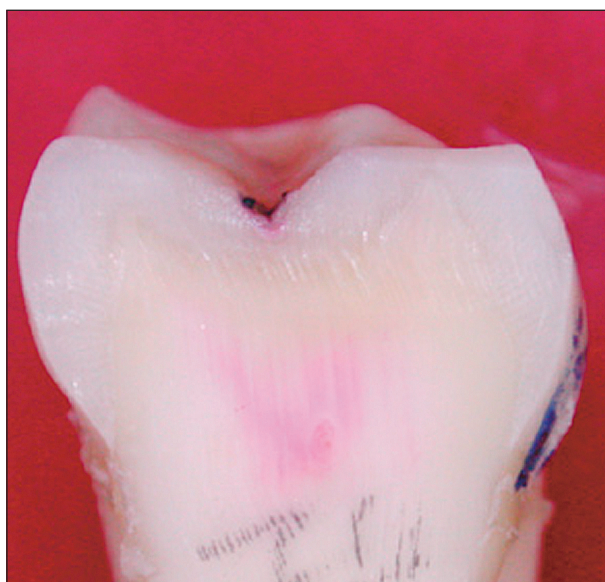
Obr. 8. Zbarvení dentinu nejasné etiologie, které není v kontaktu s dentinosklovinnou hranicí.
Fig. 8. Staining of dentine of uncertain etiology, which is not in contact with dentine-enamel border.
