Ověření validity měření zubního kazu laserovým fluorescenčním přístrojem KaVo DIAGNOdent

Ságlová D., Černý D., Bednář P., Závodský P.: Verification of Validity of Caries Measuring by Laser Fluorescent Apparatus KaVo DIAGNOdent

Prakt. zub. Léč., roč. 53, 2005, s. 42–48.

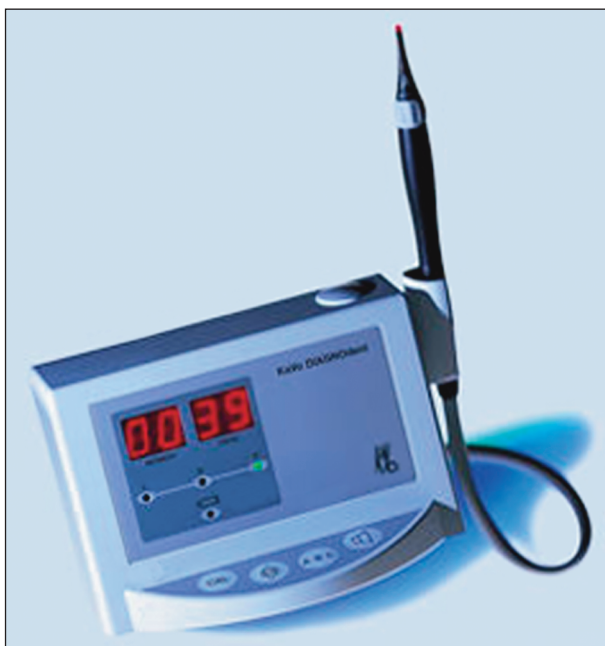
Obr. 1. Laserový fluorescenční přístroj DIAGNOdent.

Fig. 1. Laser fluorescent apparatus DIAGNOdent.

Diagnostický mechanismus laserové fluorescence je založen na zjištění, že kazem destruované zubní tkáň vedou ke zvýšení fluorescence některých vlnových délek. Mezi přístroje, které diagnostikují zubní kaz pomocí laseru, patří tzv. argonové lasery (QLF – quantitative laser fluorescence). Pracují s laserovým paprskem vlnové délky 488 nm. Jejich měření je limitováno malým průnikem laserového paprsku tvrdými zubními tkáněmi (dále jen TZT), řadově několik stovek mikrometrů [14]. Dalším zástupcem tohoto typu diagnostiky je laserový fluorescenční přístroj KaVo DIAGNOdent (obr. 1). Laserová dioda při-

stroje vyrábí pulzní světlo vlnové délky 655 nm, které je přiváděno pomocí koncovky na plochu zubu. Světlo ozáří destruované zubní tkáň, které vyvolají odraz světla se změnou vlnovou délkou. Světlo je vedeno vnější částí světlovodu zpět k přístroji. Detekční fotodioda změří množství odraženého světla změněné vlnové délky a vyhodnotí ji akusticky i číselnou hodnotou (-9 do 99) (obr. 2). Čím vyšší je hodnota, tím větší je poškození TZT. V dosud publikovaných studiích byla přesnost diagnostických schopností laserového fluorescenčního přístroje porovnávána s histologickým vyšetřením zubu nebo pomocí digitální techniky a speciálního počítačového programu, který detekuje určité struktury demine-
