Ověření validity měření zubního kazu laserovým fluorescenčním přístrojem KaVo DIAGNOdent

Ságlová D., Černý D., Bednář P., Závodský P.: Verification of Validity of Caries Measuring by Laser Fluorescent Apparatus KaVo DIAGNOdent

Prakt. zub. Léč., roč. 53, 2005, s. 42–48.

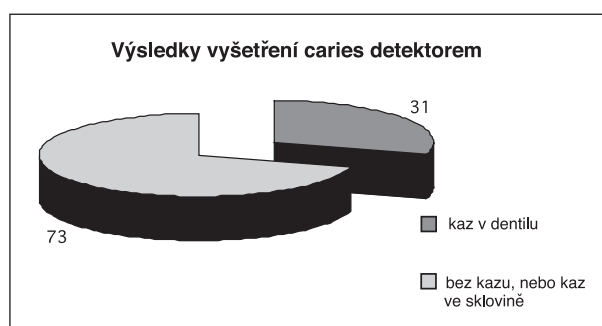
Graf 2. Výsledek vyšetření caries detektorem podle Fusayamy.

Graph 2. Results of caries examination according to Fusayama.

Po rozříznutí zubů v místě označeném na okluzní ploše a aplikaci caries detektoru jsem zhotovili digitální fotografie. Z celkového počtu 104 řezných ploch jsme na 73 nezjistili kolorova-

ný defekt v dentinu, tyto řezné plochy byly tedy bez kazu v dentinu. Na 31 řezných plochách jsme zaznamenali barevně označený kariézní defekt přiléhající na dentinosklovinnou hranici (graf 2). Digitální fotografie jsme vyhodnotili v programu Adobe Photoshop a získali jsme hodnoty udávající vzdálenost nejvzdálenějšího bodu obarveného dentinu na kolmici od dentinosklovinné hranice. Statistická analýza metodou lineární regrese potvrdila, že neexistuje závislost hodnot naměřených DIAGNOdentem na hodnotách naměřených s pomocí caries detektoru (graf 3).

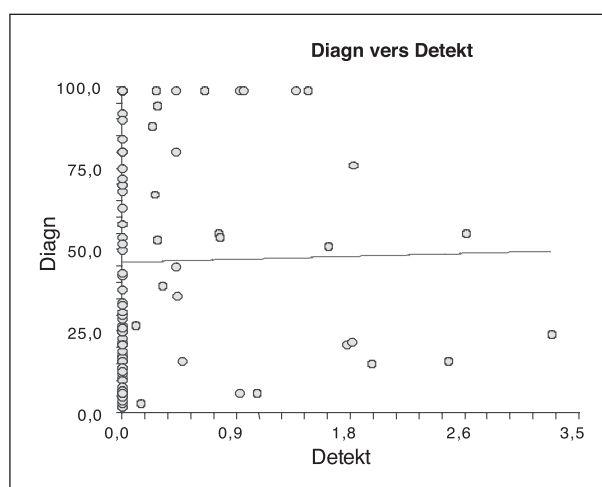
Graf 3. Lineární regrese zkoumající závislost hodnot naměřených Diagnodentem (Diagn) na hodnotách zjištěných při měření kariézních lézí obarvených caries detektorem (Detect), hodnoty 0,0 nezasahují do dentinu.

Graph 3. Graph of linear regression examining the relation of values obtained by DIAGNOdent (Diagn) to those obtained during measurement of caries lesions stained with the caries detector (Detect); the values of 0.0 do not reach into dentine.

Není tedy možné říci, že čím vyšší hodnotu přístroj DIAGNOdent označí, tím hlubší je kariézní postižení v dentinu.
