Hodnocení úspěšnosti ošetření u zlomenin kořene stálých zubů

Hecová H., Stehlíková J.

Prakt. zub. Lék., 53, 2005, č. 4, s. 77–81.

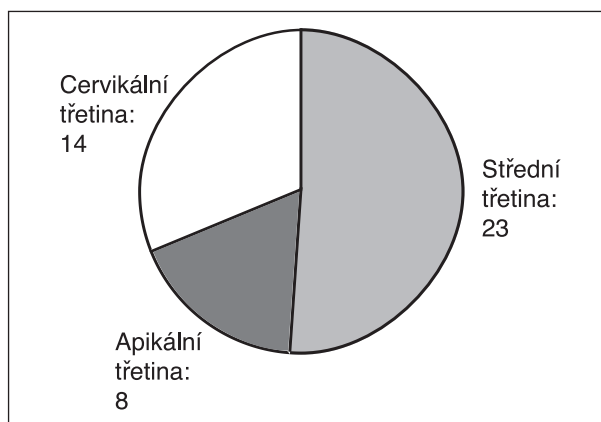
Graf 2. Lokalizace lomné linie.
Graph 2. Localization of the fracture line.

Z celkového počtu 45 fraktur zubních kořenů se podle rentgenového snímku lomná linie nejčastěji nacházela ve střední třetině, a to u 23 postižených zubů (51 %). V cervikální třetině se vyskytovala u 14 zubů (31 %) a v apikální třetině byla prokázána u 8 zubů (18 %) (graf 2).
