## PROTETICKÉ OŠETŘENÍ CHYBĚJÍCÍHO HORNÍHO ŠPIČÁKU U IMPLANTÁTU S BUKÁLNÍM SKLONEM

### Kazuistika

## PROSTHETIC RESTORATION OF MISSING UPPER CANINE, IN THE CASE OF BUCCALY TILTED IMPLANT

Protetické ošetření chybějícího horního špičáku u implantátu s bukálním sklonem  
Čes. stomatol. Prakt. zubní lék. 2019; 119(4): 112–117

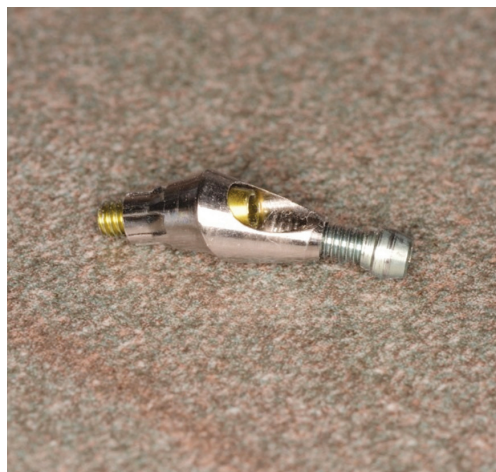
**Obr. 2**  
Abutment  
pro tranzverzální šroubování

**Fig. 2**  
Abutment for transversely  
screw-retained crown

Na třetí návštěvu se pacient dostavil za půl roku. S barvou i tvarem korunky byl spokojen. Esteticky jej rušilo ústí manipulačního kanálu. Provizorní korunka byla sejmuta a její emergence profil byl mimo ústa otisknut do A-silikonu, konzistence putty. Z otisku byla vyjmuta provizorní korunka a byl do něj zaveden otiskovací pin. Diskrepance otiskovacího pinu a slizničního povrchu korunky byla vylita flow kompozitem a zpolymerována. Takto upravený otiskovací pin byl nasazen a utáhnut na implantát in loco 23. Po kontrole do sedu na rentgenogramu v limbální projekci byl otisknut metodou open tray. Zubní laboratoř pak zhotovila angulovaný abutment pro podmíněně snímatelnou práci (**obr. 2**).

Další možností je námi prezentované využití angulovaného abutmentu pro podmíněně snímatelnou práci. Tento abutment obsahuje dva šroubky, které fixují protetickou práci ve výhodném úhlu a zároveň zajišťují její retenci na implantátu.

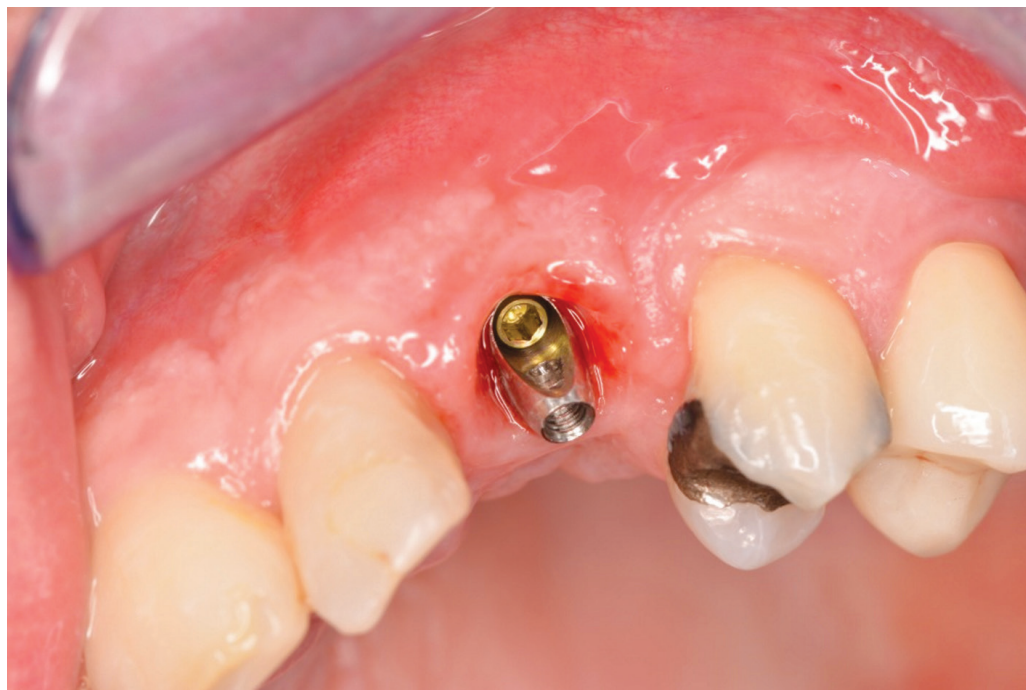
**Obr. 3**  
Abutment pro tranzverzální šroubování in situ, okluzní pohled; nevýhodná osa manipulačního kanálu je převedena na orální stranu suprastrukury

**Fig. 3**  
*The abutment for transversely screw-retained crown, occlusal view; the screw access hole is on the oral surface of the crown*

Ve čtvrté návštěvě byl abutment našroubován a utážen ráčnou na hodnotu doporučenou výrobcem. Stejným způsobem byla aplikována i definitivní korunka. Obojí utážení bylo zopakováno po deseti minutách. Doporučené hodnoty jsou variabilní podle implantačního systému. Manipulační kanál ústí orálně byl vyblokován teflonovou páskou a zalit flow kompozitem. Po artikulaci byla definitivní náhrada vyleštěna (**obr. 3, 4**). Pacient byl poučen a objednan na kontrolu protetické práce za půl roku.

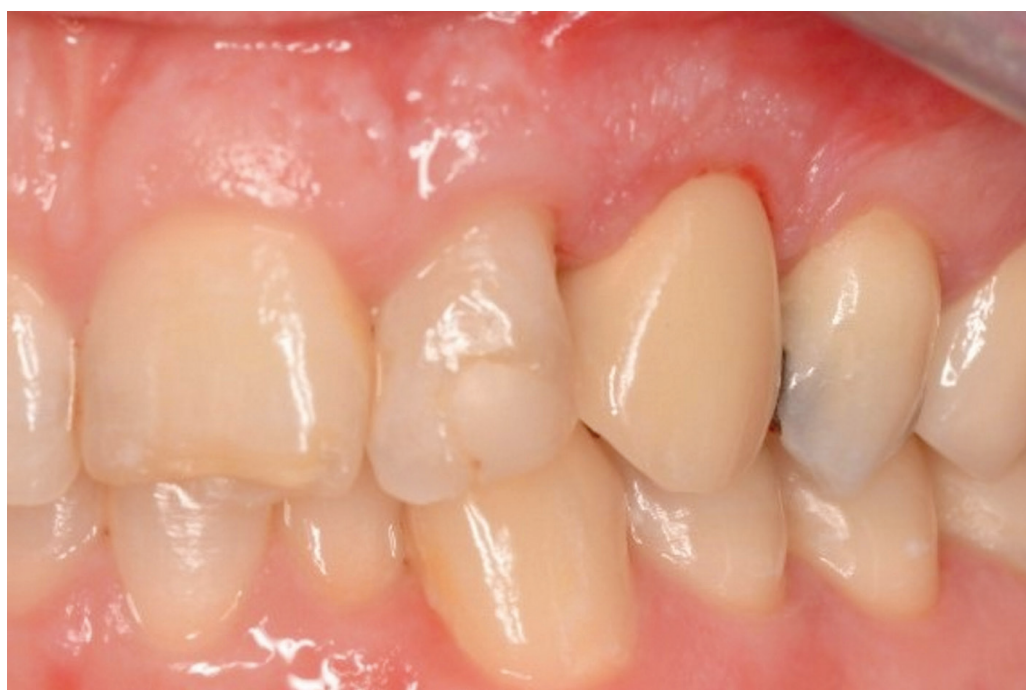
**Obr. 4**  
Okluzní pohled na definitivní práci in situ

**Fig. 4**  
*Clinical view of definitive crown, occlusal view*
