Hodnocení úspěšnosti ošetření u zlomenin kořene stálých zubů

Hecová H., Stehlíková J.

Stomatologická klinika LF UK a FN, Plzeň,
přednosta doc. MUDr. A. Zicha, CSc.

Prakt. zub. Lék., 53, 2005, č. 4, s. 77–81.

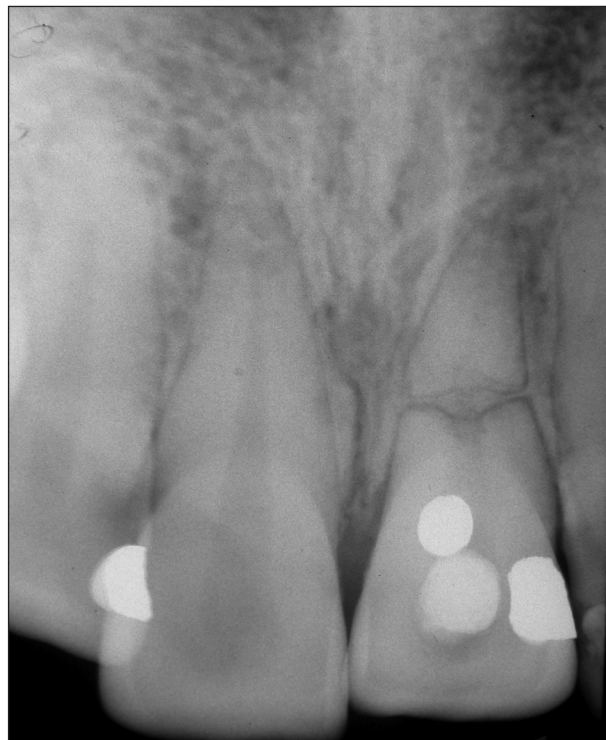
Obr. 5. Hojení vmezeřením vaziva.
Fig. 5. Connective tissue healing.

Hojení vmezeřenou pojivovou tkání nastává též v případech, kdy zubní dřevě v koronálním fragmentu odumřela a postižený zub byl endodonticky ošetřován za použití hydroxidu vápenatého jako dočasné kořenové výplně (obr. 4, obr. 5). Na rentgenovém snímku lze v těchto případech pozorovat zaoblení hran v místě lomné linie [2, 5, 6].

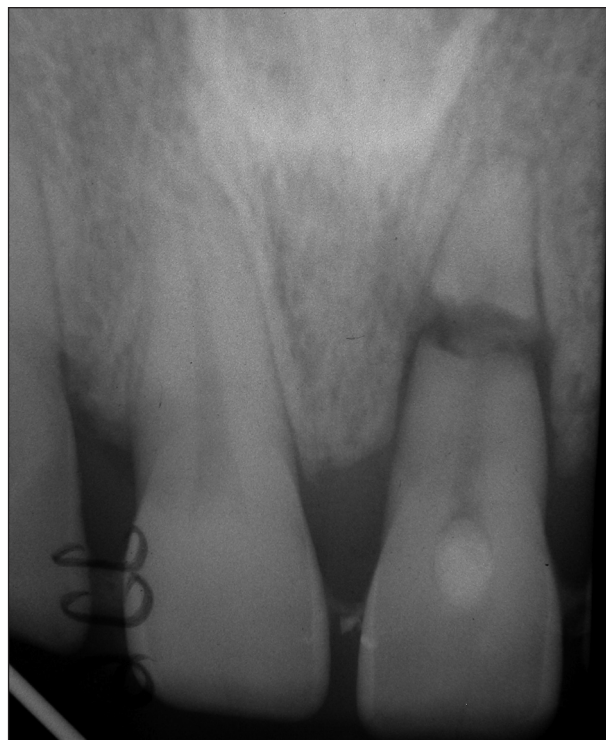
Obr. 6. Fraktura kořene zuby 21, cervikální třetina.
Fig. 6. Root fracture of the tooth 21, cervical third.

Hlavní komplikací procesu hojení fraktur zubního kořene je bakteriální infekce, jež proniká k lomné linii z gangrenózní zubní dřevě nebo ze sulcus gingivalis. V těchto případech se prostor mezi fragmenty vyplní granulační tkání, jež způsobí resorpci lomných ploch kořene a vyvolá zánětlivou reakci v okolní alveolární kosti [4]. Lomná linie se rozšiřuje a postižený zub musí být extrahován (obr. 6, obr. 7).
