Hodnocení úspěšnosti ošetření u zlomenin kořene stálých zubů

Hecová H., Stehlíková J.

Stomatologická klinika LF UK a FN, Plzeň,
přednosta doc. MUDr. A. Zicha, CSc.

Prakt. zub. Lék., 53, 2005, č. 4, s. 77–81.

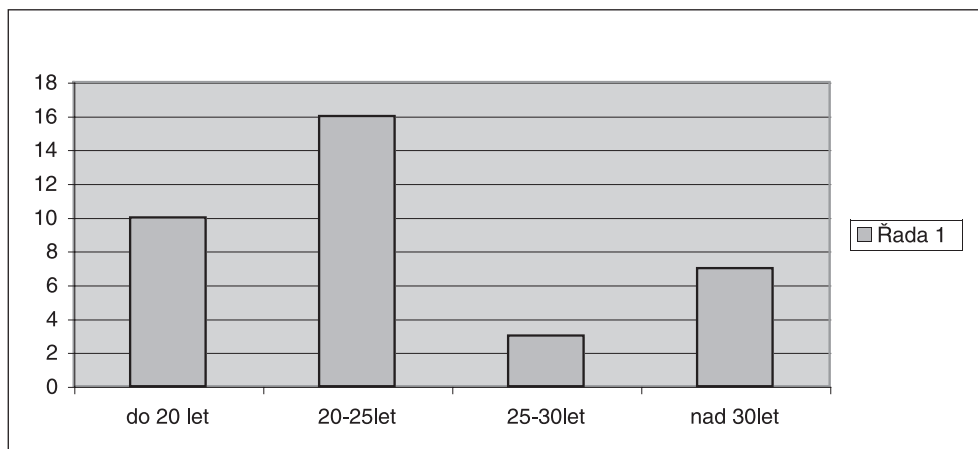
Graf 1. Věk pacientů v době úrazu.
Graph 1. Age of patients in the time of injury.

Věkové rozmezí našeho souboru pacientů s frakturou kořene stálých zubů bylo v době úrazu 15–42 let. Nejčastěji se jednalo o pacienty ve věkové kategorii 20 až 25 let (16 pacientů, tj. 44 %). Rozdělení pacientů do jednotlivých věkových kategorií ukazuje graf 1.

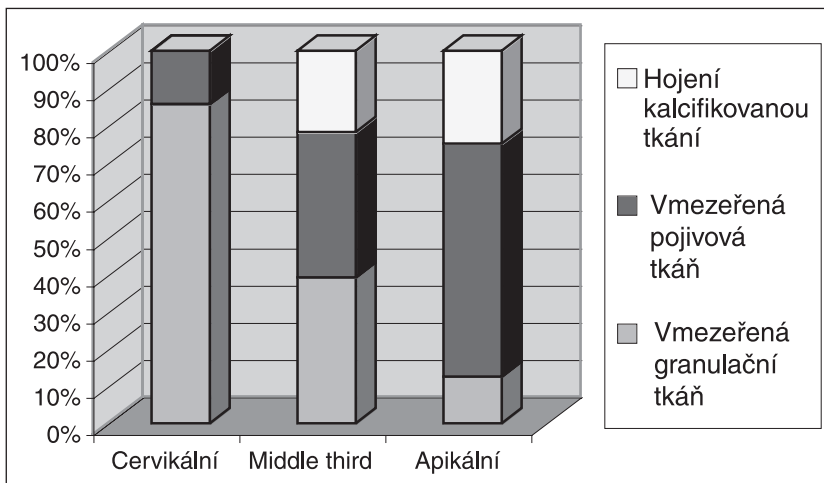
Graf 3. Způsob vyhojení fraktury zubního kořene.
Graph 3. Type of the healing after root fracture.

Hojení zlomeniny zubního kořene jsme u jednotlivých zubů zjišťovali na základě hodnocení kontrolních intraorálních snímků (graf 3).

V oblasti apikální se tvrdou mineralizovanou tkání vyhojilo 5 zubů (62,5 %), vmezeřením vaziva 2 zuby (25 %). K průniku granulační tkáně do linie lomu a ke vzniku rozsáhlého periapikálního ložiska došlo v 1 případě (12,5 %).

Ve střední třetině kořene se u 5 zubů (22 %) fragmenty spojily tvrdou mineralizovanou tkání. U 9 zubů (39 %) nastalo po endodontickém ošet-

ření vyhojení vmezeřením vaziva do lomné linie. Dle záznamů v dokumentaci ve všech 9 případech došlo k poúrazové nekróze zubní dřevě. Ke ztrátě zubů v důsledku průniku granulační tkáně do lomné linie došlo též u 9 zubů (39 %).

V cervikální třetině kořene byl průnik granulační tkáně do lomné linie a následná extrakce zjištěna u 12 zubů (86 %). Hojení tvrdou mineralizovanou tkání nebo vmezeřením vaziva v této lokalizaci nenastalo. Ve 2 případech (12 %) se však podařilo poraněný zub dlouhodobě uchovat po propojení obou fragmentů kovovým čepem (obr. 1).

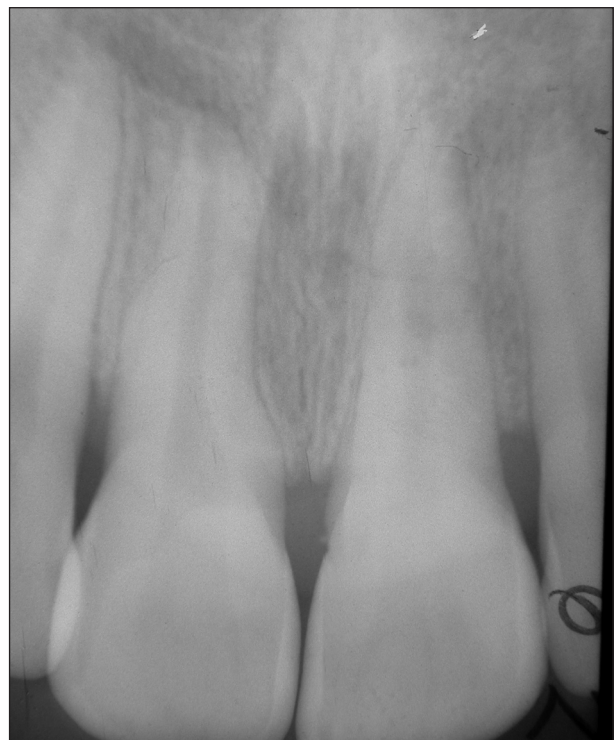
Obr. 2. Fraktura kořene zubu 21, apikální třetina.
Fig. 2. Root fracture of the tooth 21, apical third.

Obr. 3. Hojení kalcifikovanou tkání.
Fig. 3. Hard tissue healing.

Pokud není pulpa poškozena a oba fragmenty jsou ve správné poloze pevně fixovány, hojí se zlo-

menina kořene během několika týdnů kalcifikovanou tkání (obr. 2, obr. 3). Na vnitřní stěně lomené linie je produkován dentin, na zevním povrchu kořene se ukládá cement, jehož tvorba přetrvává i několik let.
