Hodnocení úspěšnosti ošetření u zlomenin kořene stálých zubů

Hecová H., Stehlíková J.

Stomatologická klinika LF UK a FN, Plzeň,
přednosta doc. MUDr. A. Zicha, CSc.

Prakt. zub. Lék., 53, 2005, č. 4, s. 77–81.

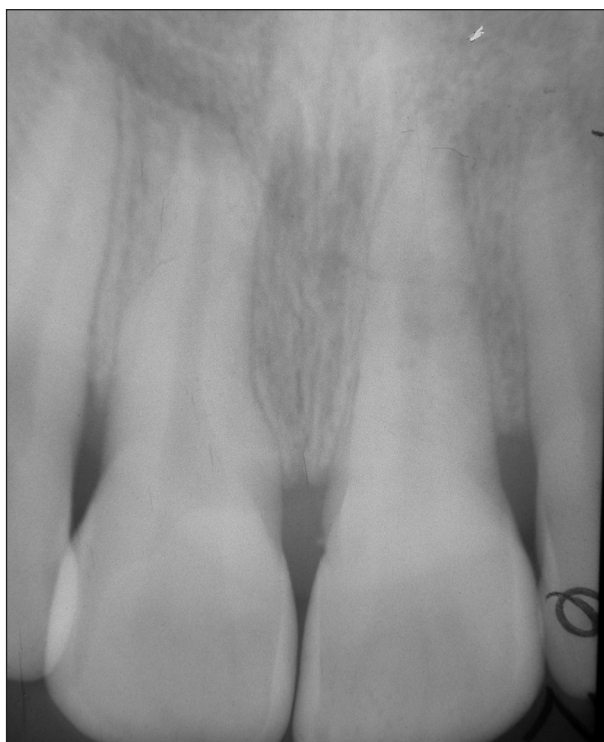
Obr. 2. Fraktura kořene zubu 21, apikální třetina.
Fig. 2. Root fracture of the tooth 21, apical third.

menina kořene během několika týdnů kalcifikovanou tkání (obr. 2, obr. 3). Na vnitřní stěně lomené linie je produkován dentin, na zevním povrchu kořene se ukládá cement, jehož tvorba přetrvává i několik let.

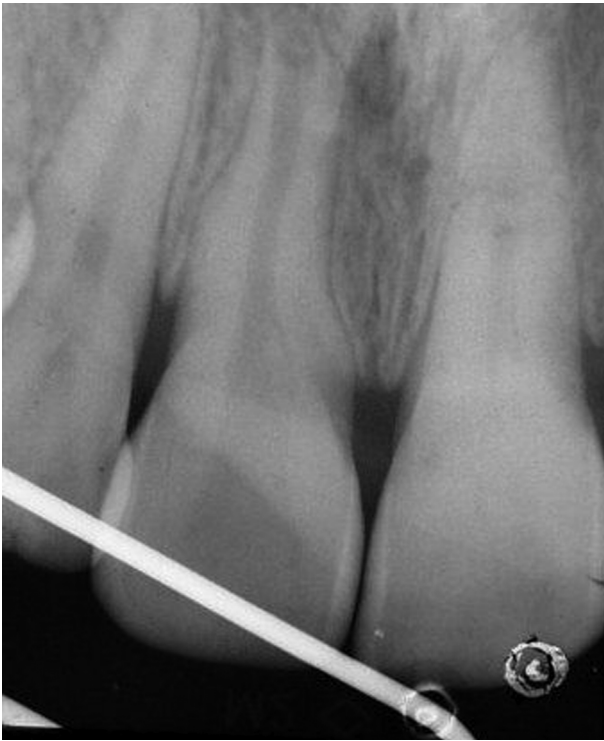
Obr. 3. Hojení kalcifikovanou tkání.
Fig. 3. Hard tissue healing.

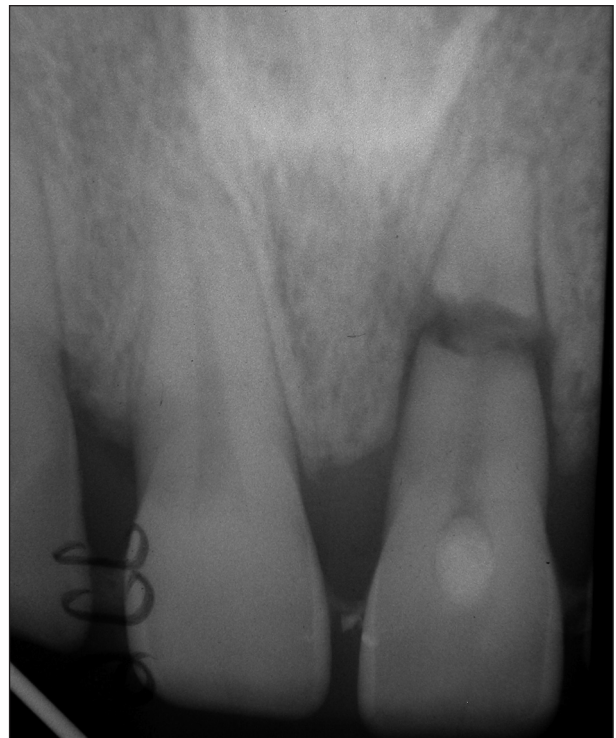
Obr. 6. Fraktura kořene zuby 21, cervikální třetina.
Fig. 6. Root fracture of the tooth 21, cervical third.

Hlavní komplikací procesu hojení fraktur zubního kořene je bakteriální infekce, jež proniká k lomné linii z gangrenózní zubní dřevě nebo ze sulcus gingivalis. V těchto případech se prostor mezi fragmenty vyplní granulační tkání, jež způsobí resorpci lomných ploch kořene a vyvolá zánětlivou reakci v okolní alveolární kosti [4]. Lomná linie se rozšiřuje a postižený zub musí být extrahován (obr. 6, obr. 7).
