# Vliv morfologie aproximální plochy zubu na vytvoření převislé výplně II. třídy

Bednář P., Ságlová S., Černý D., Závodský P., Zmátlová O.,  
Pršalová P., Hadravová M.

Stomatologická klinika LF UK a FN, Hradec Králové,  
přednostka doc. MUDr. V. Hubková, CSc.

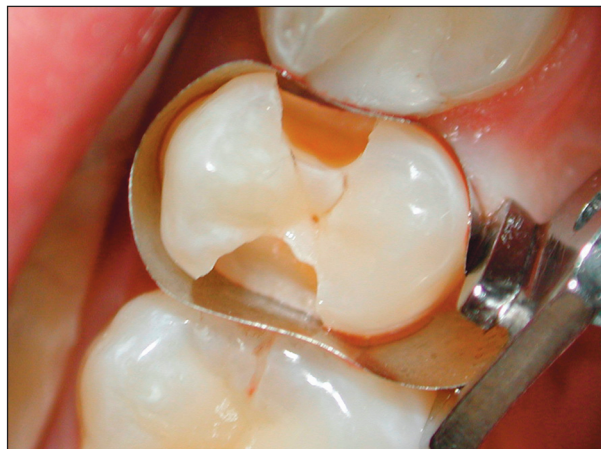
**Obr. 1. Nekonkávní profil.**

Pokud matrice aproximálně pod bodem kontaktu se sousedním zubem přiléhala na celé ploše ke gingivální hraně preparace, zařadili jsme ji do skupiny NEKONKÁVNÍCH profilů (obr. 1). Pokud se kdekoliv na gingivální hraně kavity v místě pod bodem kontaktu matrice vzdalovala alespoň částečně od povrchu zubu, zařadili jsme tuto kavitu do skupiny KONKÁVNÍCH profilů (obr. 2).
