Anatomické odchylky endodontu jako příčina neúspěchu endodontického ošetření

Anatomical Deviations of Endodontium as a Cause of Failure of Endodontic Treatment

Prakt. zub. Lék., roč. 55, 2007, č. 5. s. 79–82.

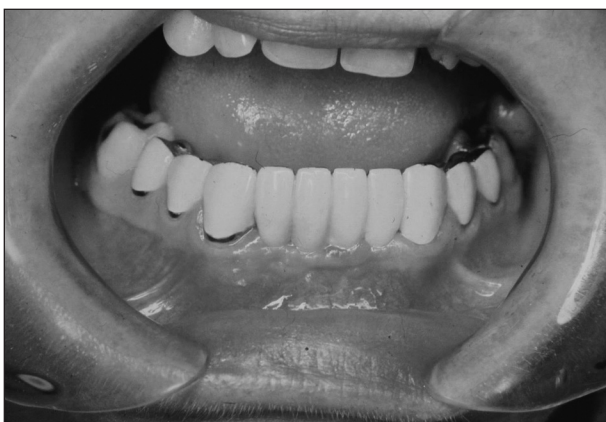
Obr. 1. Ošetřovaný zub 33 je součástí plošně kotveného mostu.

Žena ve věku 40 let se dostavila na naše oddělení pro dlouhodobé obtíže s levým dolním špičákem. Zub 33 byl součástí asi rok starého plošně kotveného mostu a byl po 3 měsíce ošetřován s počáteční diagnózou zánětlivé postižení zubní dřeneš. Jelikož zub opakovaně nesnášel uzávěr kořenového kanálku, plánovala ošetřující zubní lékařka sejmutí mostu a extrakci špičáku (obr. 1). U pacientky jsme provedli klinické vyšetření a zhotovili rentgenový snímek s nástrojem. Kořenový kanálek byl průchodný až k apexu, zub nevykazoval periapikální nález (obr. 2). Předpokládali jsme proto, že příčinou může být druhý kořenový kanálek. Ten jsme skutečně linquálně nasondovali a zjistili, že v tomto kořenovém kanálku jsou zbytky živé zubní dřeneš (obr. 3). V lokální anestezii jsme provedli exstirpaci vitální pulpy a oba kořenové kanálky dočasně zaplnili hydroxidem vápenatým. Obtíže se u pacientky již neobjevily a my jsme v další návštěvě zub zaplnili definitivní kořenovou výplní (obr. 4).

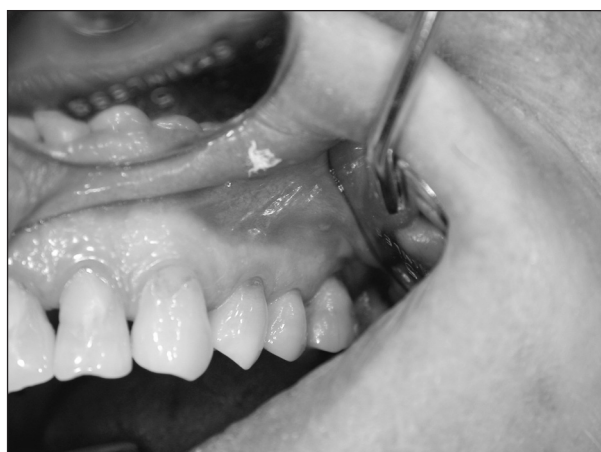
Druhým případem je 20letý pacient, který byl na naše oddělení odeslán ke zjištění příčiny opakujících se bolestivých obtíží v levém horním vestibulu. Při klinickém vyšetření jsme zjistili zduření v apikální oblasti zubů 25 a 26 (obr. 5).

Obr. 5. Opakovaná zduření v apikální oblasti u zubů 25, 26.
